ÉGLISE NOTRE-DAME DE LA VISITATION

ÉTUDE PRÉALABLE À LA RESTAURATION DES 3 RETABLES

DOSSIER D'ÉTUDE PRÉALABLE

JANVIER 2022

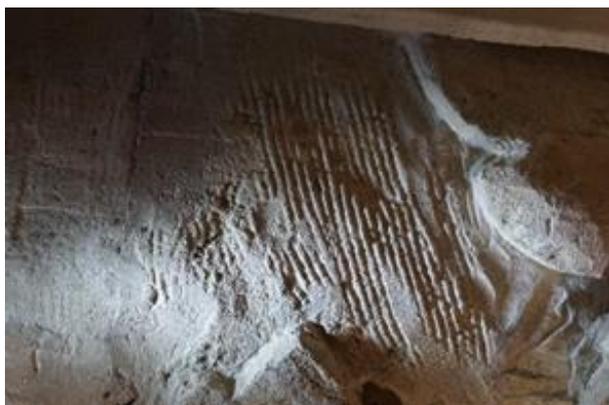
- Des traces d'outils sont présentes sur les zones sculptées, ces traces sont les conséquences d'un décapage mécanique pour éliminer la peinture qui recouvrait la pierre.
- Des exfoliations superficielles de la pierre sont localisées sur la partie basse du retable.
- Les moulures et les plaques en marbre noir présentent de nombreuses fissures et cassures. Ces cassures d'origine accidentelle sont liées à la nature fragile de ses matériaux.
- De nombreux rebouchages débordants et de couleur différente de celle de la pierre ont été réalisés lors d'interventions antérieures. Certains rebouchages du soubassement ont été réalisés au ciment.

Traces d'outil

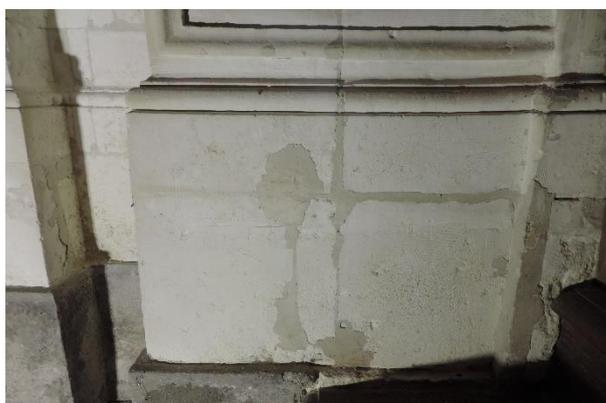
Rebouchages débordants et de couleur différente de celle de la pierre.

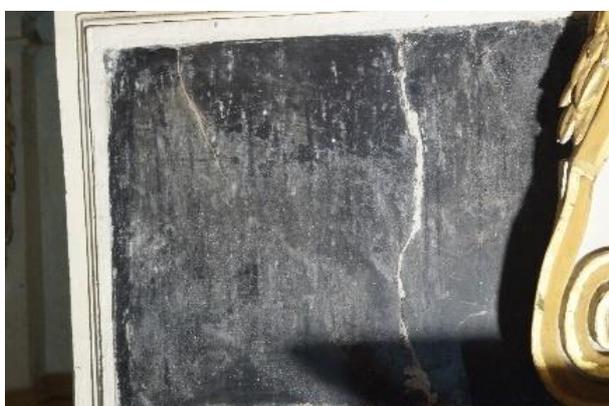
Fissuration d'une plaque de marbre

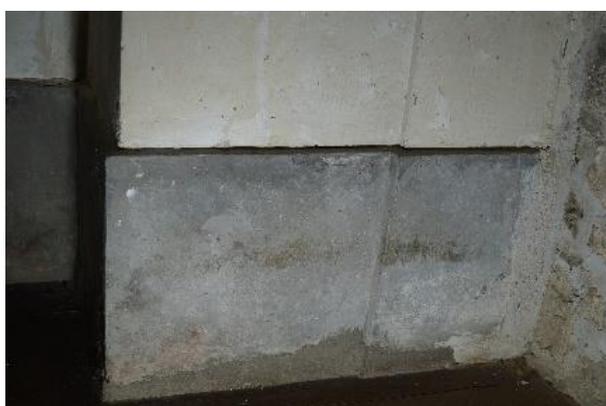
Réparation au ciment d'un soubassement.

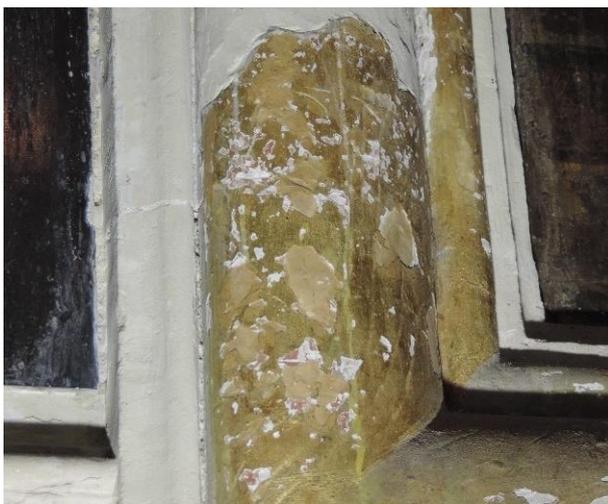
- La couche picturale et la dorure sont fragilisées à cause de l'humidité, avec des manques et une perte de cohésions généralisées. Sur les zones dorées, les manques d'or ont été repris par une retouche de couleur ocre jaune.

Manques de dorure retouchés à l'ocre jaune

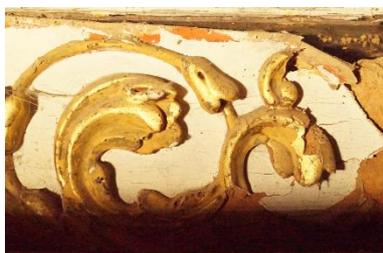
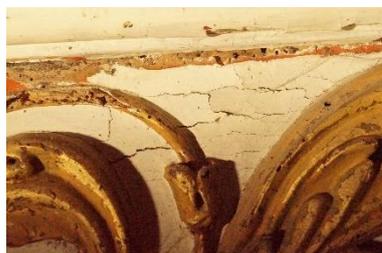
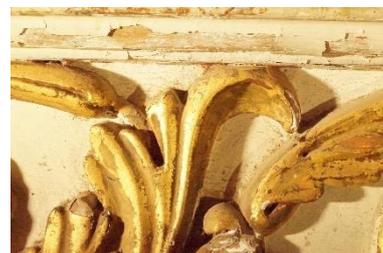
Les principales problématiques concernant cette zone sont concentrées sur le gradin où le mauvais état de conservation du support en bois a impacté aussi la couche superficielle. Les couches préparatoires et picturales présentent de nombreux soulèvements et manques à cause d'une perte d'adhérence.

Sur la dorure sont présentes de nombreuses retouches de couleur ocre jaune. Sur certaines nous avons constatés des gouttes et des taches provenant de cierges ou bougies.

Le gradin d'autel est dans un état de conservation compromis: si la conservation du support est envisageable, un important travail de stabilisation des parties peintes sera nécessaire. Les autres parties de l'autel sont dans un état de conservation correct, le dégagement du décor en faux marbre est envisageable avec des moyens chimiques. Mais avant de décider cette opération, une vision globale avec les autres éléments du retable et les retables latéraux devra être pris en compte.

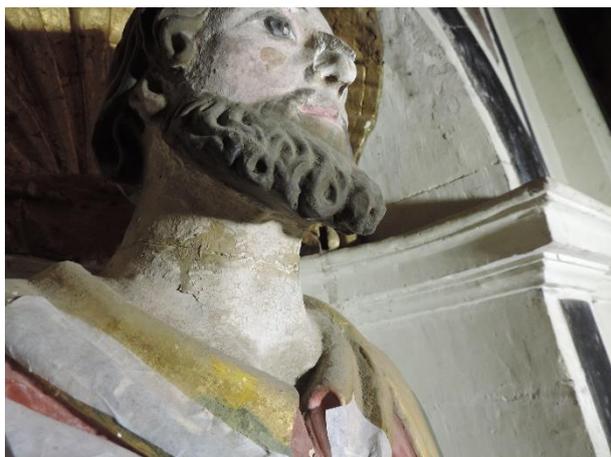
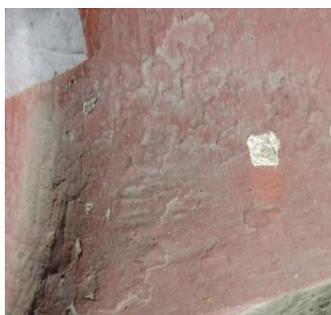
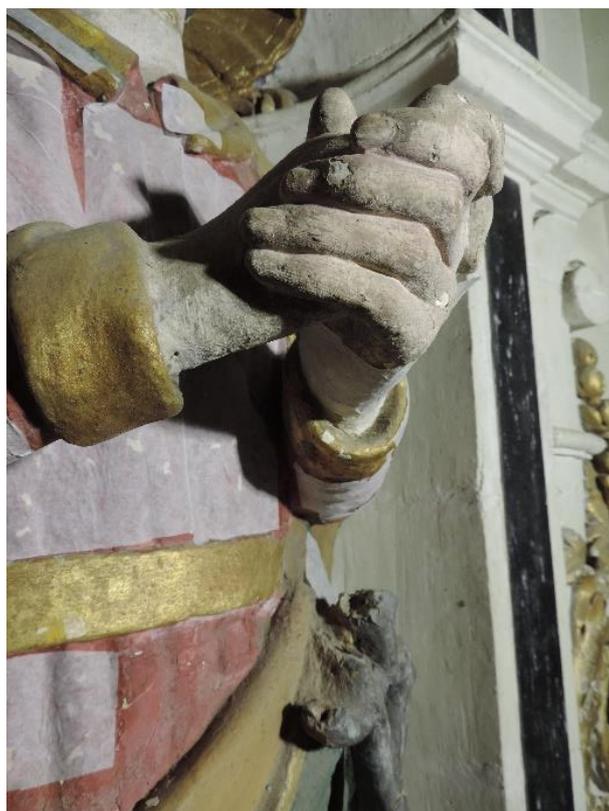
La couche picturale dans l'ensemble présente un état de conservation correcte, grâce un meilleur taux d'humidité du support. L'examen sous lumière rasante a mis en évidence les nombreuses lacunes du décor original. Des chancis sont présents seulement sur les carnations.

La statue de saint Pierre est en meilleur état de conservation que celle de saint Louis, grâce au meilleur taux d'humidité du support. Les moindres variations thermo-hygrométriques et de volume ont moins fragilisé physiquement la couche picturale.

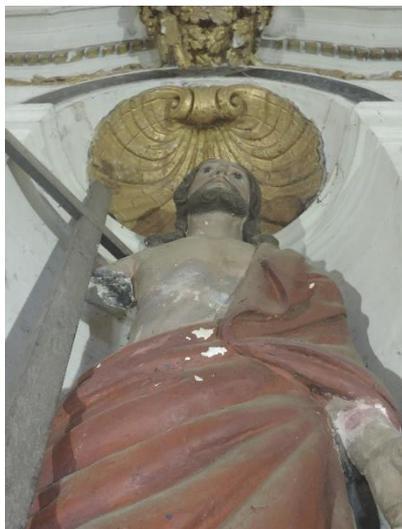
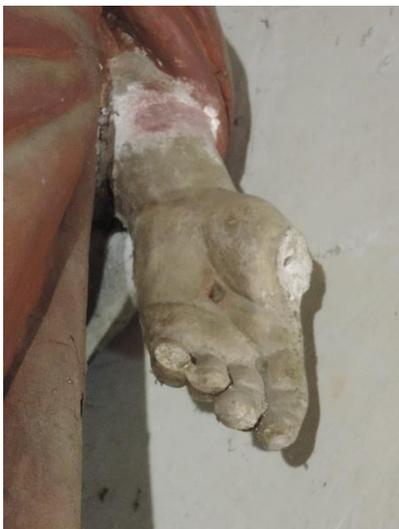
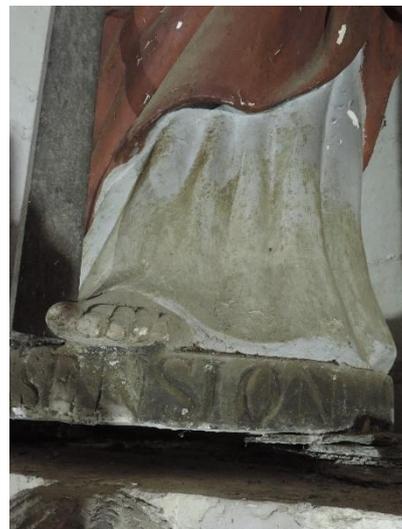
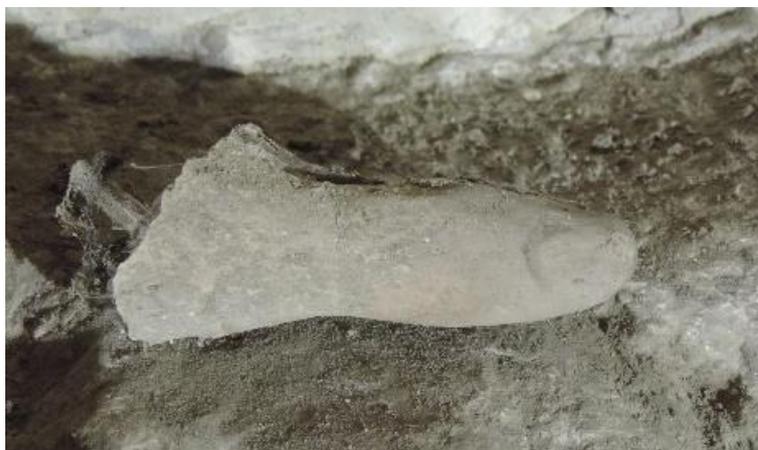
La couche picturale présente seulement quelques manques et des chancis sur les carnations. La surface de l'ensemble est très encrassée.

Les manques du support semblent être d'origine accidentelle et non pas liés à une dégradation du plâtre. Les altérations chromatiques sont quant à elles plus liées à un processus de dégradation chimique du liant, due à un apport d'eau, sous forme vapeur ou d'un liquide provenant d'un environnement trop humide. La position de la sculpture a limité un entretien recourant par rapport aux autres sculptures et les dépôts de poussières en surface sont beaucoup plus importants.

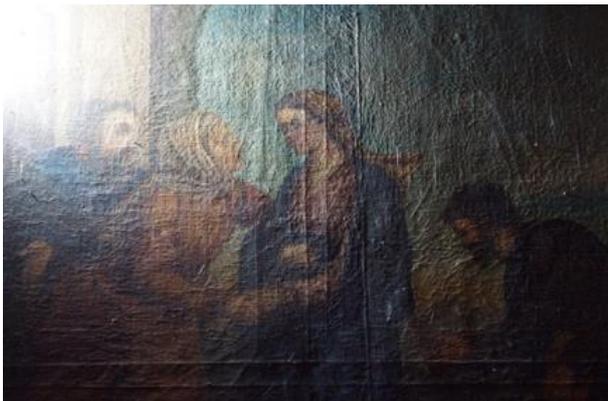
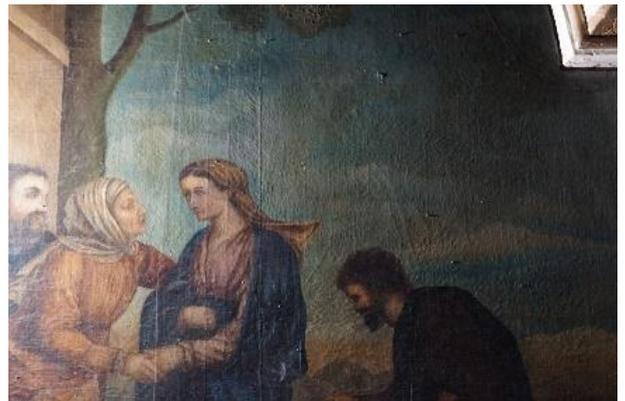
- Un réseau de craquelures d'âge est présent sur toute la couche picturale. Ce phénomène est la conséquence de chocs mécaniques ou d'altérations physico-chimiques qui apparaissent au cours du temps. Ces facteurs fragilisent la couche picturale puisque en effet, avec le vieillissement, elle perd de son élasticité originelle.

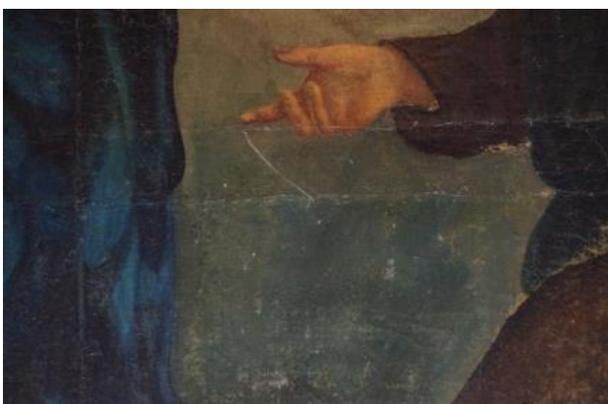
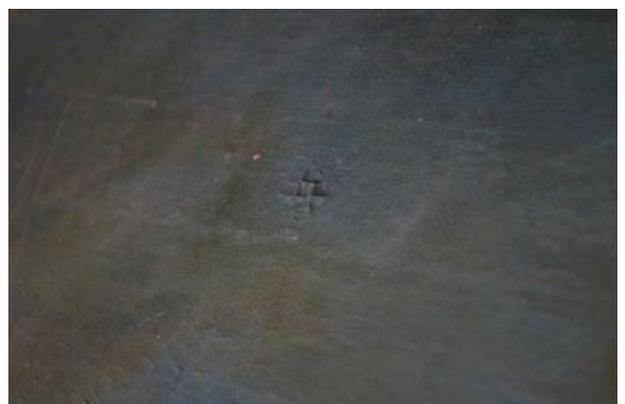
- Marques du châssis dues aux déformations et aux pressions faites sur la couche picturale par les arêtes du châssis, lorsque la toile se détend.
- Griffures et abrasions de la couche picturale dues à des causes mécaniques.

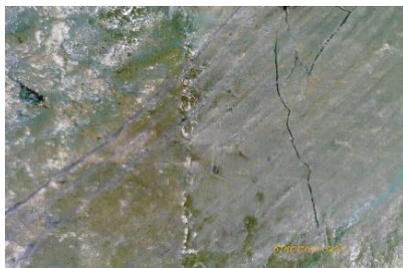
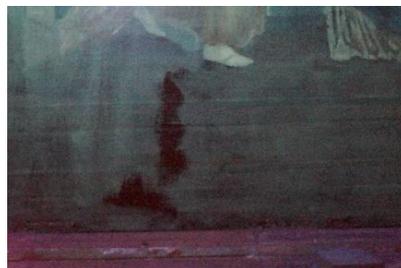
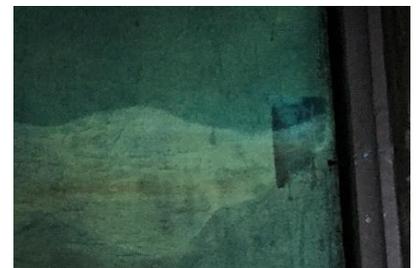
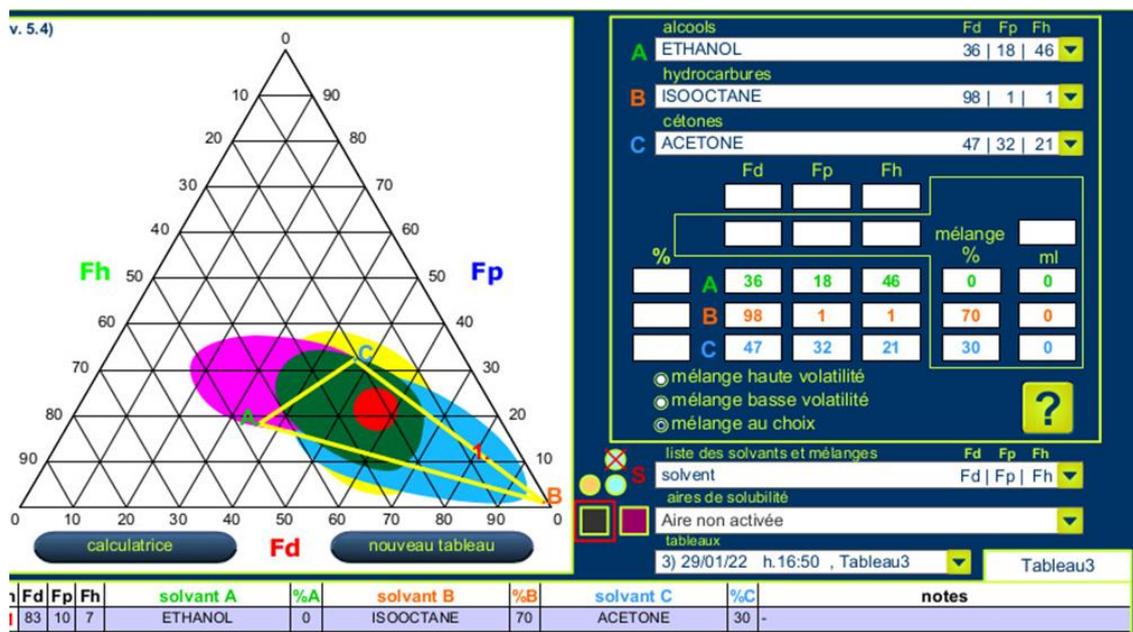
- Une grande brûlure est présente dans la zone supérieure de la toile. Celle-ci a causé la perte de la couche picturale dans la zone plus impactée, laissant apparaître le support. Dans les zones limitrophes, les hautes températures ont causé des altérations chromatiques et généré des soulèvements dus à la décomposition du liant. Toute la zone supérieure a été évidemment fragilisée par cet accident, entraînant des pertes irréversibles de matière.

- Sous lumière UV nous avons mis en évidence la présence d'un vernis de coloration verte jaune. La couche de vernis est homogène sur toute la surface sauf sur une zone probablement dû à un oubli. D'après les tests de nettoyage, ce vernis est résulté soluble avec un mélange à basse polarité LA₃(70%LIgroine-30%acetone). La zone de solubilité de ce mélange coïncide avec celle des huiles végétales non vieilles. L'hypothèse d'un vernis constitué seulement d'huile nous semble peu probable mais nous pouvons affirmer que le vernis est assez récent.

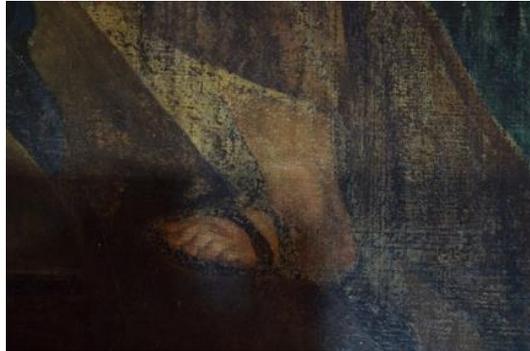
- Des chancis sont présents dans toute la zone inférieure du tableau. Ces blanchissements causés par l'humidité sont concentrés sur certaines zones de couleur avec des pigments plus hygroscopiques. Ces zones de couler absorbant de l'humidité augmentent de volume. Ces variations provoquent une microfissuration du vernis et une réfraction irrégulière la lumière (effet bloom).

Les tests réalisés dans ces zones ont mis en évidence une perte de cohésion de certaines couleurs comme les bruns et les blues. Ces altérations sont sûrement le résultat d'un taux d'humidité important à l'arrière de la toile.

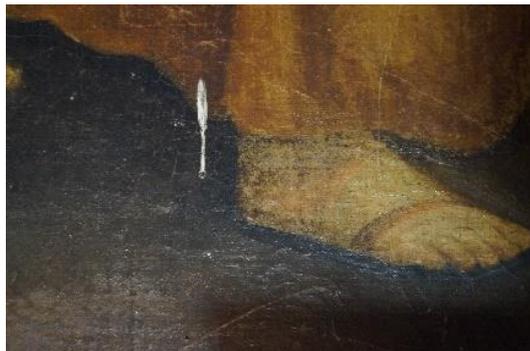
- La formation de craquelures et l'altération de la planimétrie de la toile ont favorisé la dépose de poussière dans les aspérités de la couche picturale.

- Nombreuses coulures et taches d'origines diverses sont présentes sur la surface du tableau.

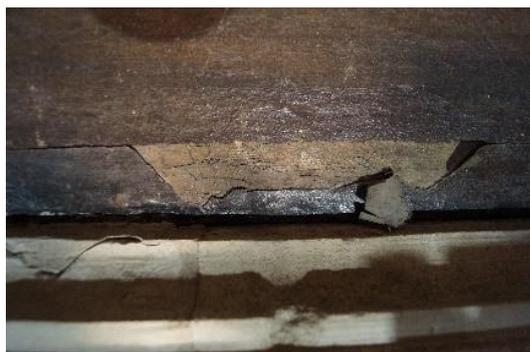
- Un papier de bordage a été appliqué sur le bord inférieur de la toile. Ces papiers qui recouvrent le périmètre de la toile sont rarement originaux. Dans le cas, le décor sous-jacent n'est pas présent et laisse voir la préparation. La présence de ce papier peut indiquer :

- Que la toile a été montée sur le châssis après la réalisation de la peinture. Le papier a été appliqué pour régler un problème lié au montage ou plus probablement aux dimensions du châssis plus grand que prévu. Cette bande a été collée et peinte pour cacher le défaut.
- La toile a été restaurée et montée incorrectement sur le châssis. Pour avoir plus d'information, il serait utile d'analyser le revers de la toile.

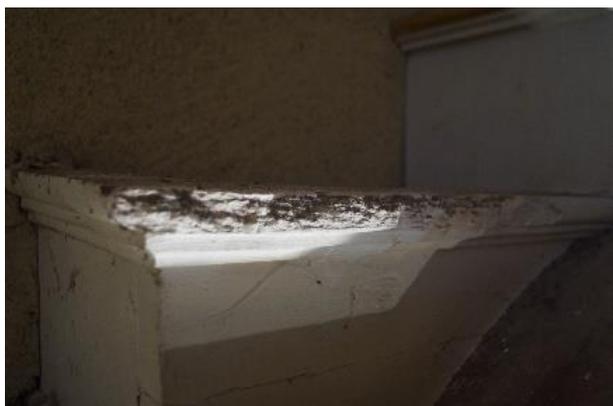
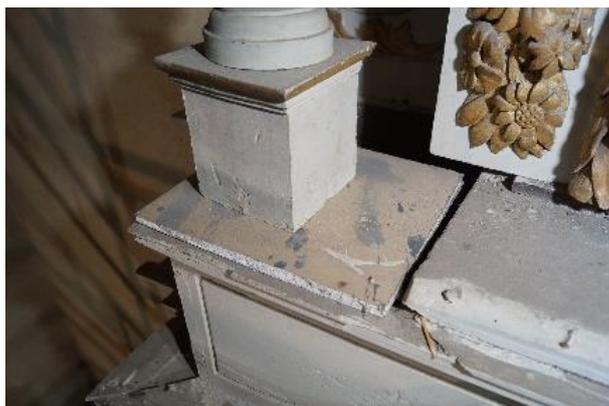
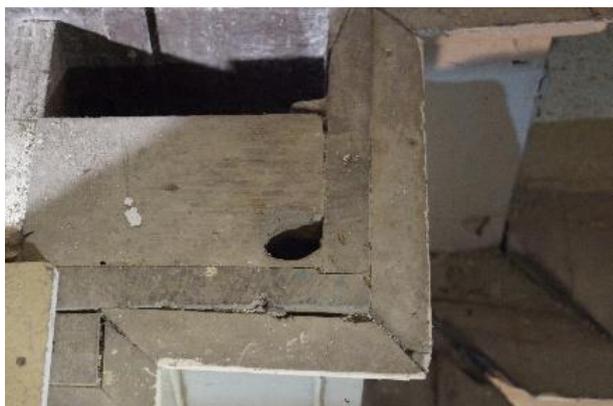
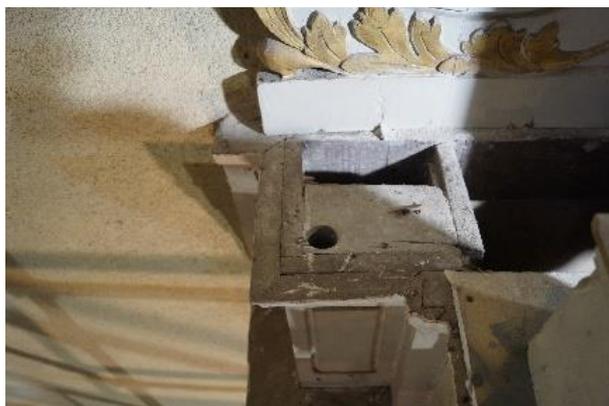
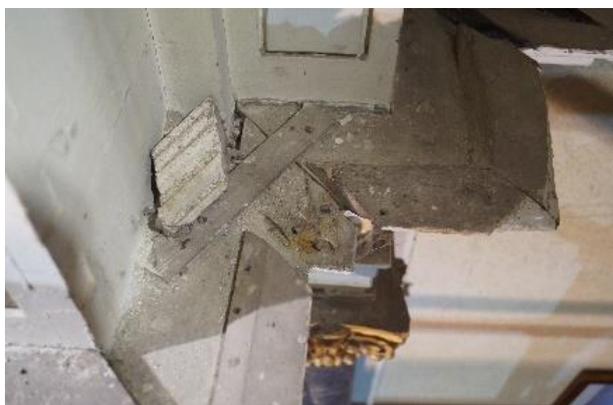
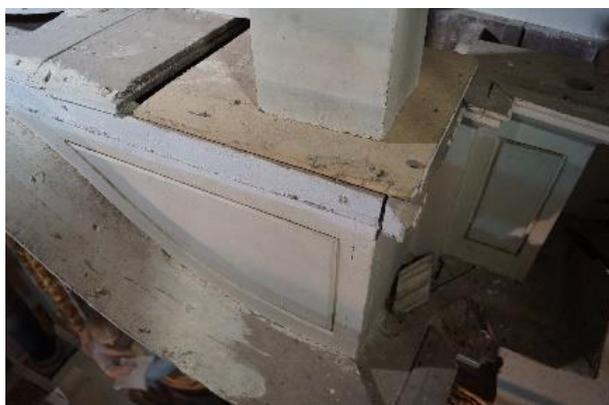
- Dans la partie supérieure du retable, une plaque de plâtre a été utilisée pour réparer maladroitement la base de certains cassons.
- Sur les deux cassons latéraux, on peut observer des trous réalisés certainement pour encastrer des éléments décoratifs aujourd'hui manquants.
- Certains morceaux de moulure sont manquants ou détachés.
- Quelques manques du support bois sont présents au niveau de la partie supérieure et la dernière campagne décorative a dû servir aussi à cacher ces défauts, sans véritablement les réparer.

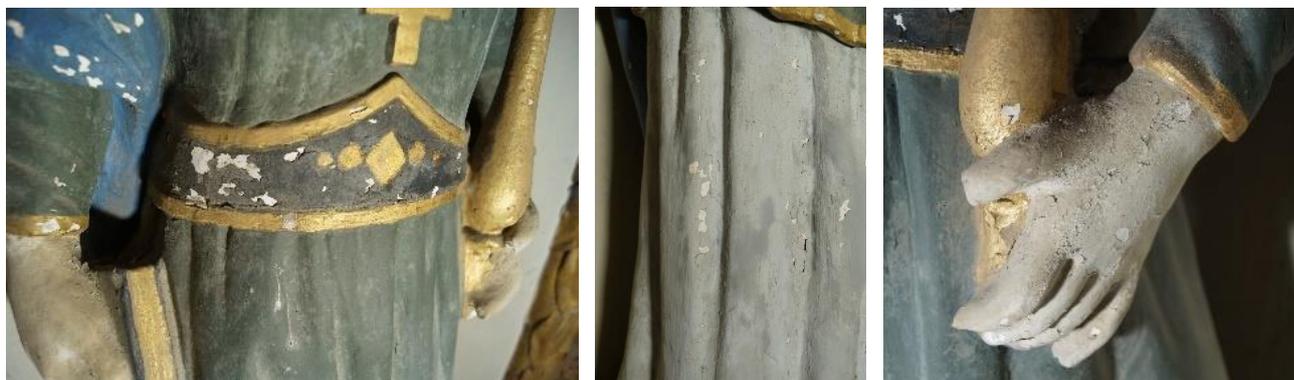
La couche picturale est très dégradée : de nombreuses zones ont perdu de leur adhérence et on observe de nombreuses lacunes sur l'ensemble. Des altérations chromatiques sont présentes sur le manteau et une épaisse couche de poussière recouvre toute la sculpture.

La couche picturale présente un état de conservation très dégradé, les variations thermo-hygrométriques ont fragilisé chimiquement la couche picturale. La nature du support en plâtre très hygroscopique a probablement joué un rôle important dans le processus de détérioration de la peinture. Les altérations chromatiques sont quant à elle plus liées à un processus de dégradation chimiques du liant, due à un apport d'eau, sous forme vapeur (condensation ?) ou d'un liquide provenant d'un environnement trop humide.

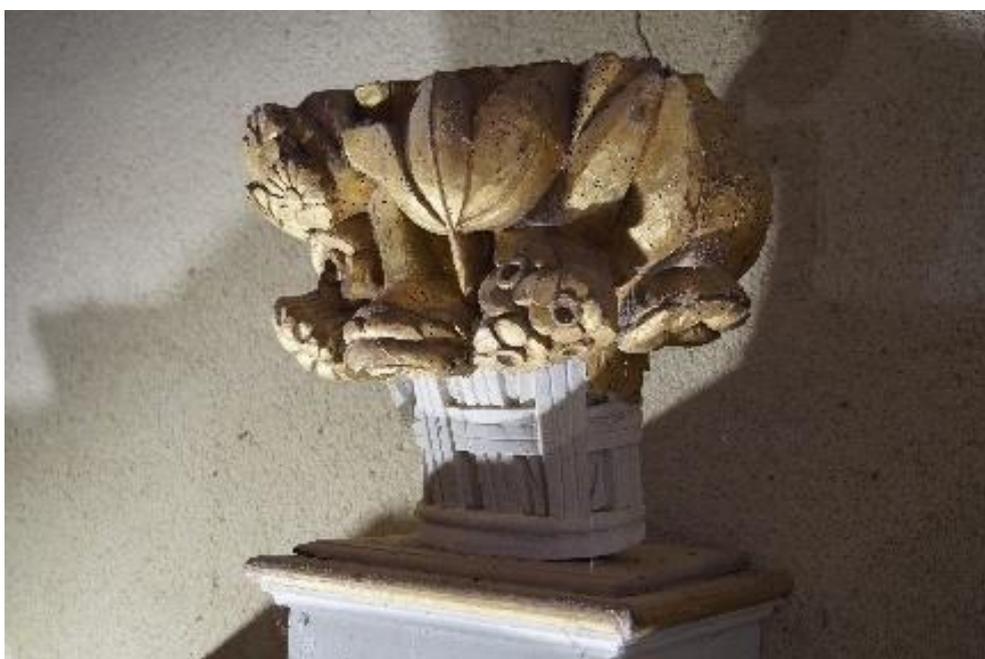
Les problèmes majeurs sont les pertes d'adhésion localisées de la couche picturale. De nombreux éléments métalliques utilisés comme système d'accrochage sont présents sur l'assemble du retable et forme une source de problèmes et un désordre esthétique.

Ce retable semble avoir souffert des problèmes liés aux variations thermo-hygro-métriques comme le retable nord. L'entretien du retable a permis une bonne conservation des surfaces peintes.

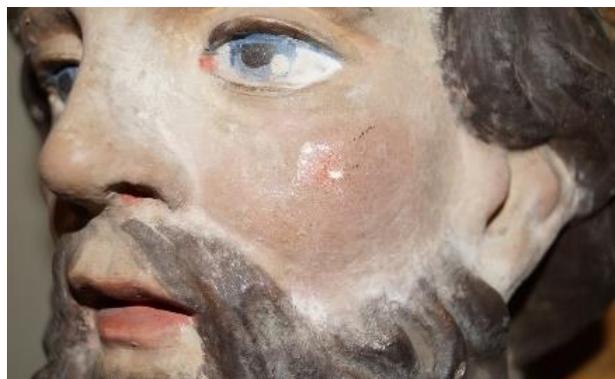
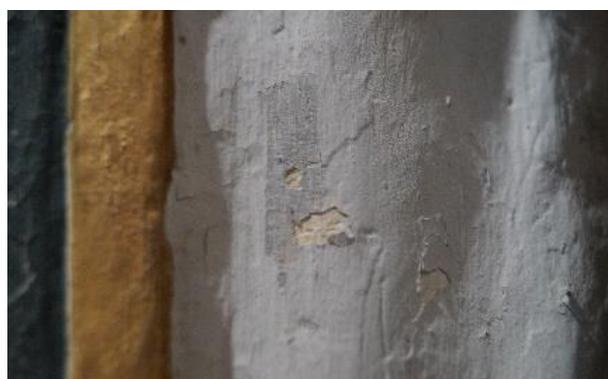
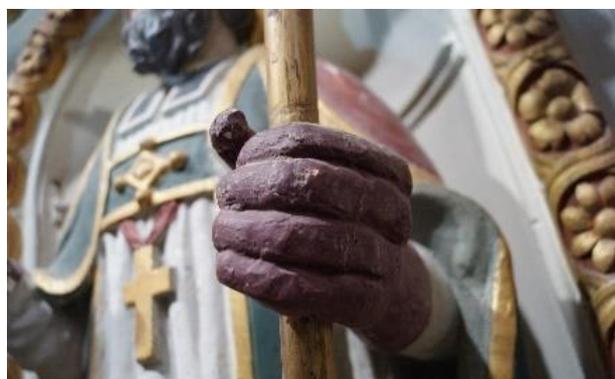
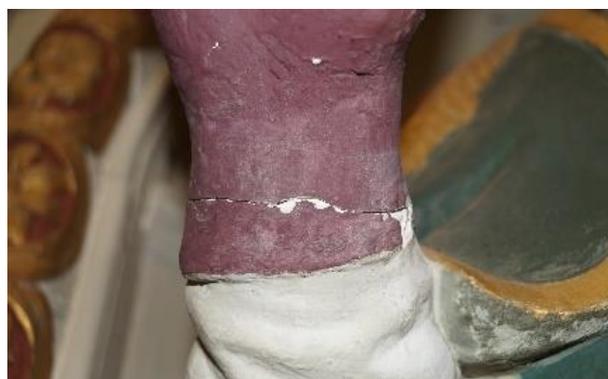
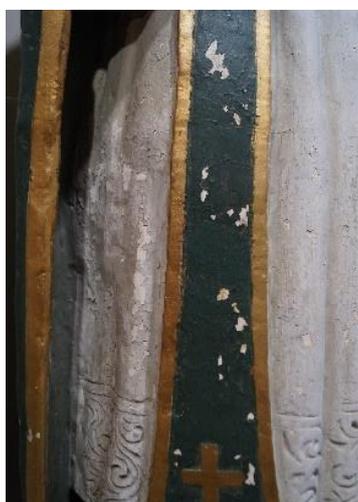
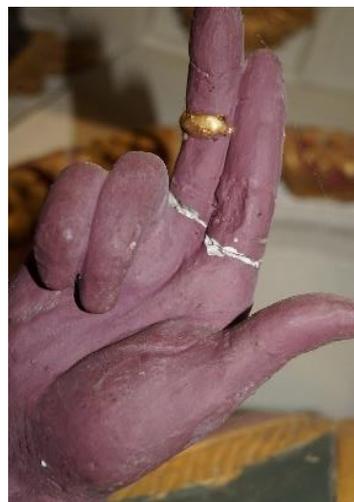
Le support a un état de conservation correcte, deux fractures sont présentes sur la main droite. La facture de la main gauche nous laisse penser qui est le résultat d'une ancienne restauration.

De nombreuses zones ont perdu leur adhérence avec des manques visibles sur l'ensemble.

Les variations thermo-hygrométriques et les variations de volume ont fragilisé physiquement la couche picturale. La nature du support en plâtre très hygroscopique a joué un rôle dans le processus de détérioration de la peinture. Les altérations chromatiques sont liées à un processus de dégradation chimique du liant, probablement due à un apport d'eau, sous forme vapeur (condensation ?) ou d'un liquide provenant d'un environnement trop humide.

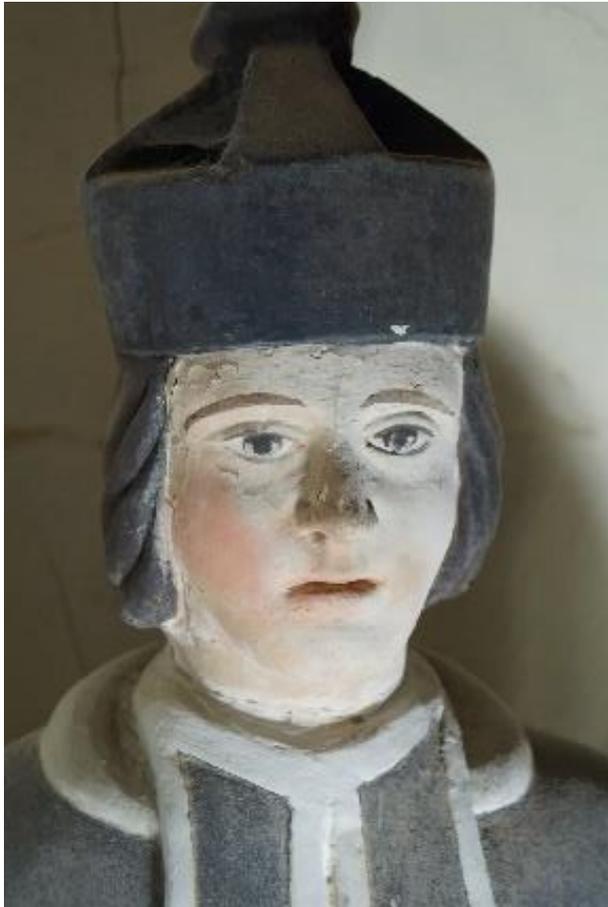
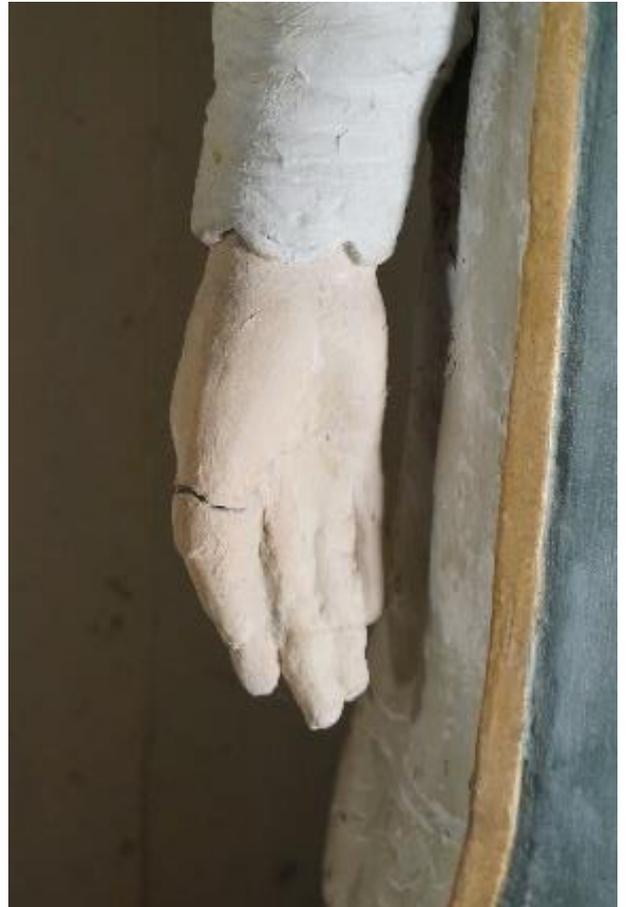
La surface de la couche picturale est très encrassée et dégradée. De nombreuses zones ont perdu leur adhérence et des manques sont constatés sur l'ensemble. La couleur des carnations présente des altérations chromatiques.

Les variations thermo-hygrométriques et les variations de volume ont fragilisé physiquement la couche picturale. La nature du support en plâtre très hygroscopique a joué un rôle dans le processus de détérioration de la peinture. Les altérations chromatiques sont liées à un processus de dégradation chimique du liant, due à un apport d'eau, sous forme vapeur (condensation ?) ou d'un liquide provenant d'un environnement trop humide.

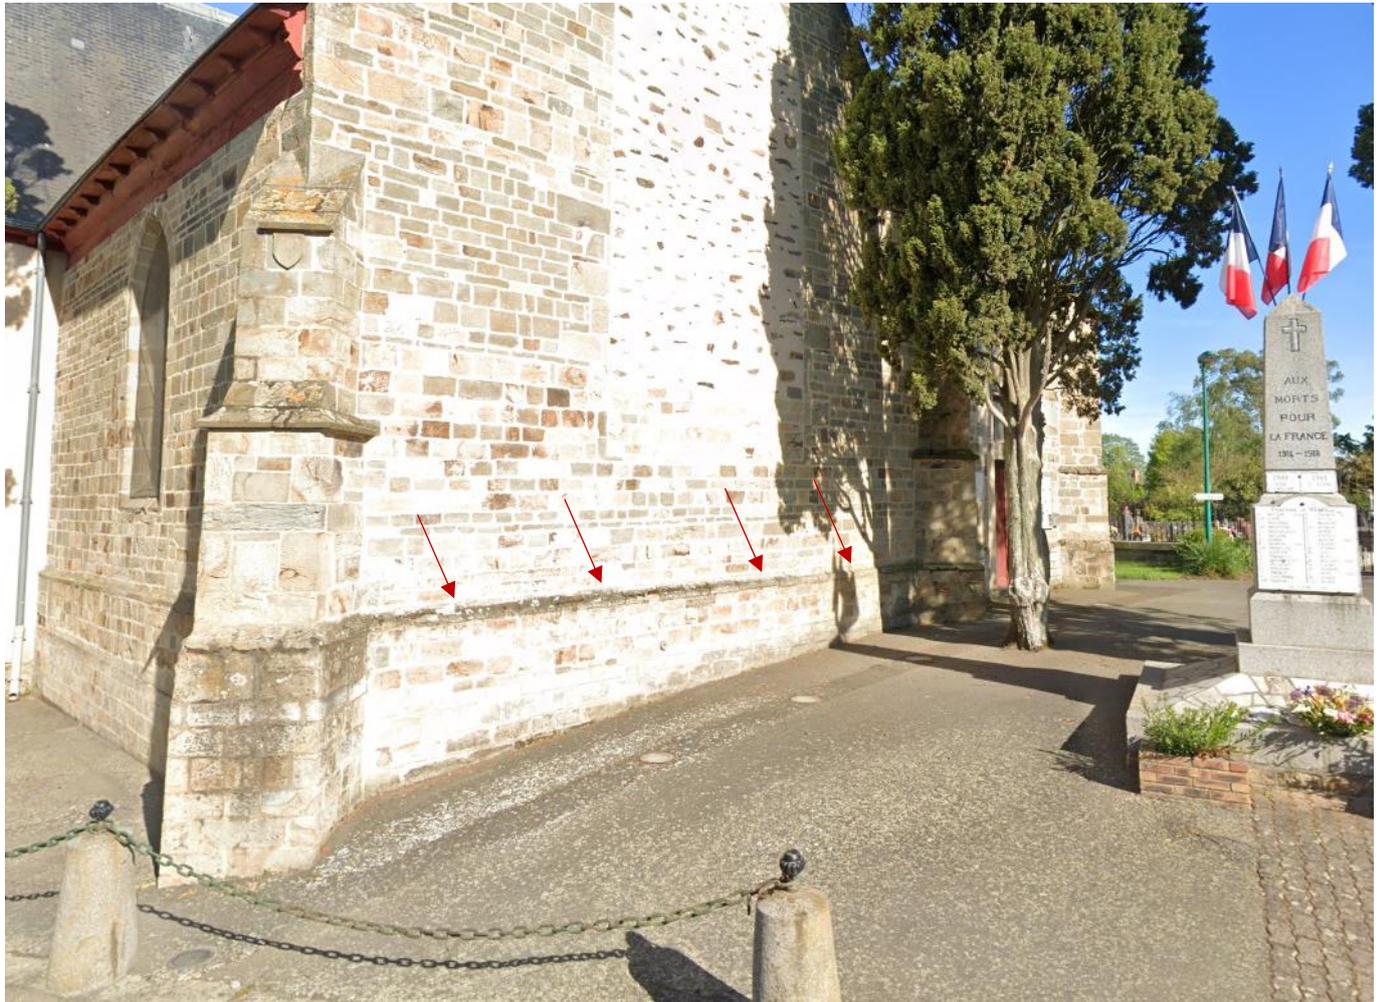
Concernant le support bois, nous vous renvoyons au dossier d'étude des Ateliers de la Chapelle. Une dépose complète, un travail de traitement et de restauration avant une repose est indispensable. Le traitement des enduits rapportés en contact avec les retables serait aussi à traiter. Les problèmes d'humidité dans les soubassements peuvent être étroitement liés aux joints défectueux et perméables, favorisés par le rebord. Il serait important de vérifier l'état des joints à l'extérieur du chevet.
