### ÉGLISE NOTRE-DAME-DE-LA-VISITATION VERGÉAL (35)

Maître-autel

RETABLES LATÉRAUX

### ÉTUDE PRÉALABLE A LA RESTAURATION DES SUPPORTS BOIS

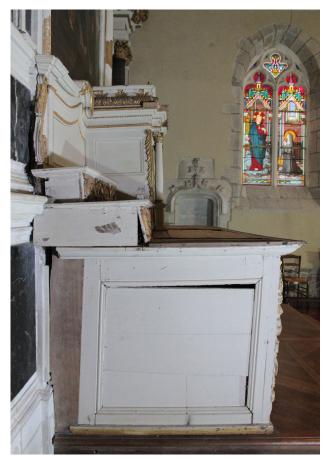
Fig.27. Affaissement de l'ensemble du maître-autel, panneaux de côté disjoints

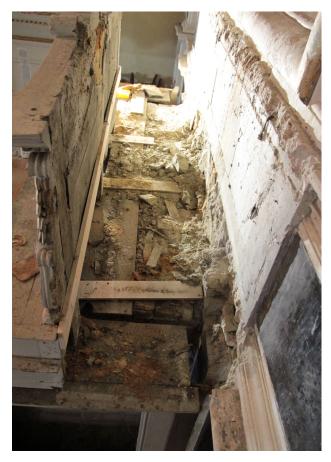
Fig.40. Gravas au revers des gradins

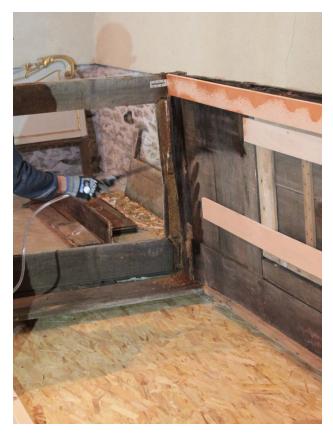
Fig.72. Traitement insecticide et fongique au xylophène par pulvérisation (fiche technique jointe ci-dessous)

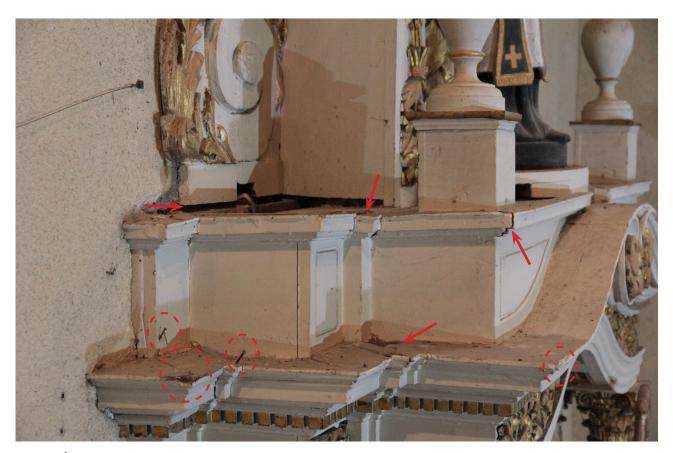
Fig.153. Épaufrures, coupes ouvertes, moulures instables, joints ouverts

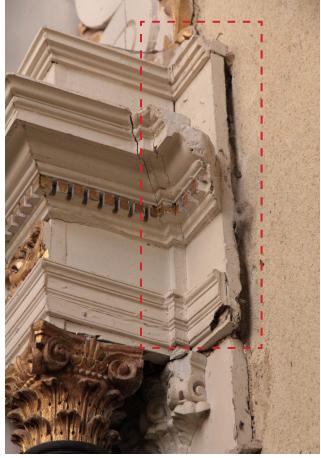
Fig.159. Mouluration en retour manquante
