ÉGLISE NOTRE-DAME DE LA VISITATION

ÉTUDE PRÉALABLE À LA RESTAURATION DES 3 RETABLES

DOSSIER D'ÉTUDE PRÉALABLE

JANVIER 2022

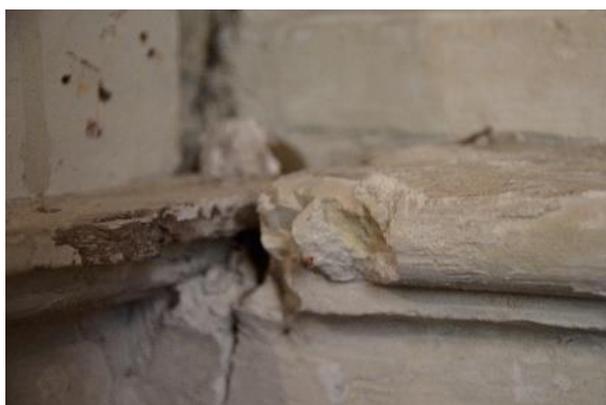
Traces d'outil

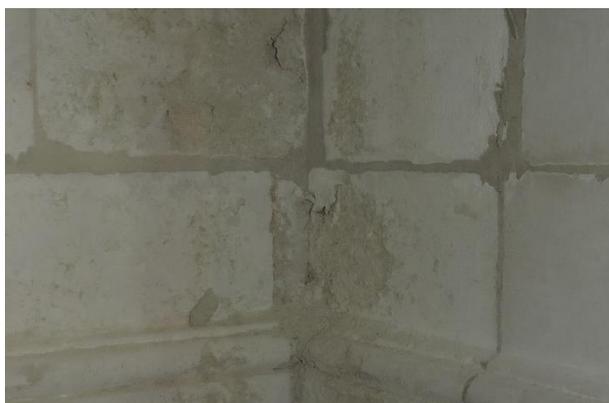
Cassure de moulure

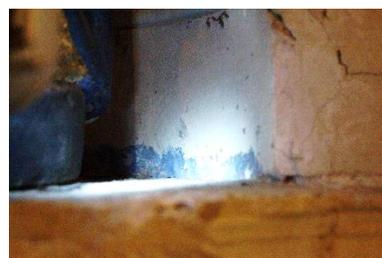
Manques de dorure retouchés à l'ocre jaune

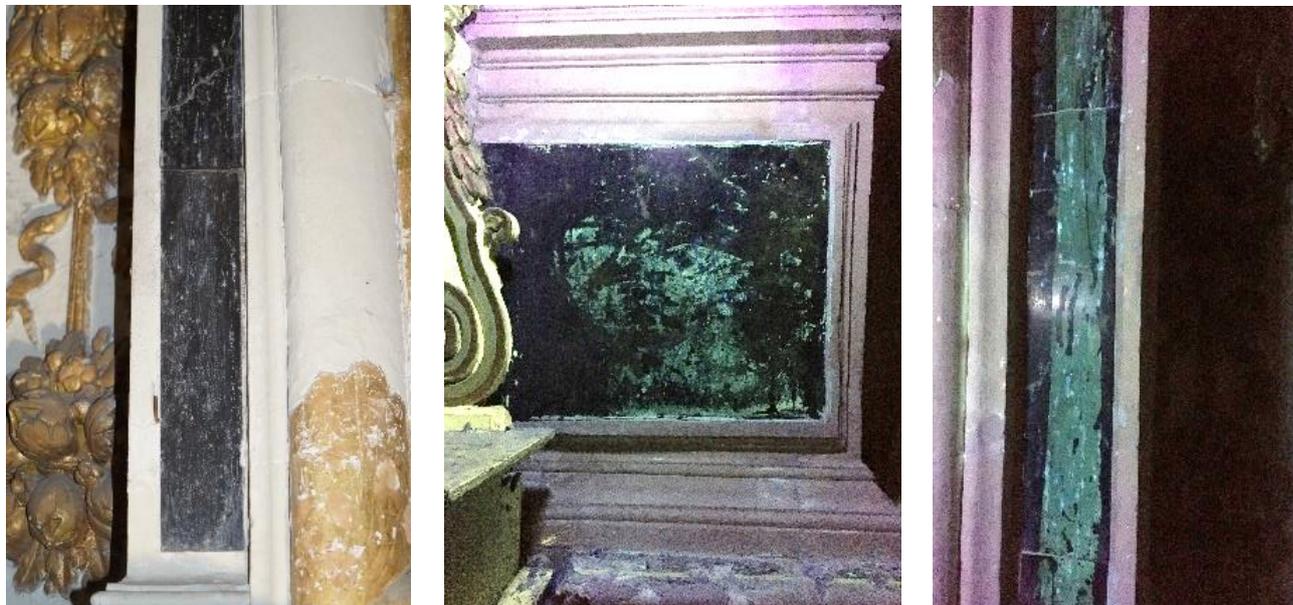
L'autel est recouvert de dépôts de poussières incohérents et de toiles d'araignée. Sur les marbres noirs, une substance organique a été appliquée, probablement de la cire. Des chancis et des taches blanchâtres recouvrent la surface du marbre et lui confère un aspect gris plutôt que noir. La présence de la substance organique a été mise en évidence aussi par des observations en lumière UV. Cette couche a été appliquée lors d'une précédente intervention pour protéger et saturer la couleur du marbre.

Aspect des marbres noirs avec mise en évidence de la substance organique sous lumière UV.

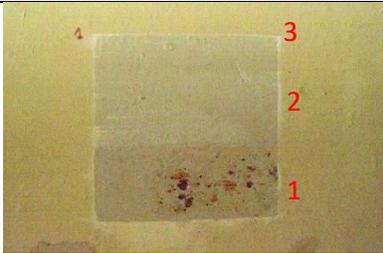
N° /STRATIGRAPHIE 1	N° DE COUCHE	DESCRIPTION	TECHNIQUE	ETAT DE CONSERVATION	DATATION	OBSERVATIONS
Autel - Lambris, retour droit

3	Blanc cassé	Acrylique	Bon état de conservation	XXe	
	2	Gris bleuâtre	Lipidique	Bon état de conservation	XIX-XXe	
	1	Gris jaunâtre + préparation	Lipidique	Fragile	XVIIIe

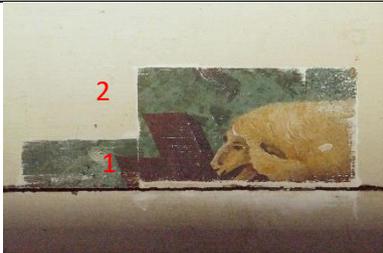
N° /STRATIGRAPHIE 2	N° DE COUCHE	DESCRIPTION	TECHNIQUE	ETAT DE CONSERVATION	DATATION	OBSERVATIONS
Autel - Panneau central

2	Blanc cassé	Acrylique	Bon état de conservation	XXe	
	1	Décor + préparation	Lipidique	Fragile	XVIIIe

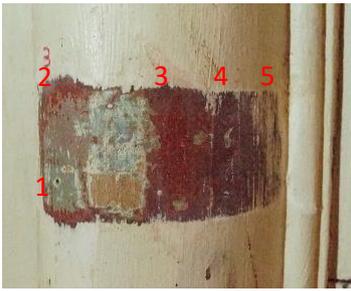
N° /STRATIGRAPHIE 3	N° DE COUCHE	DESCRIPTION	TECHNIQUE	ETAT DE CONSERVATION	DATATION	OBSERVATIONS
Autel - Moulure du panneau central

5	Blanc cassé	Acrylique	Bon état de conservation	XXe	
	4	Violet	Non déterminé	Bon état de conservation	XIX-XXe	
	3	Rouge	Non déterminé	Bon état de conservation	XIX-XXe	
	2	Marron	Non déterminé	Fragile	XVIIIe- XIXe	
	1	Vert+ préparation	Lipidique	Fragile	XVIIIe

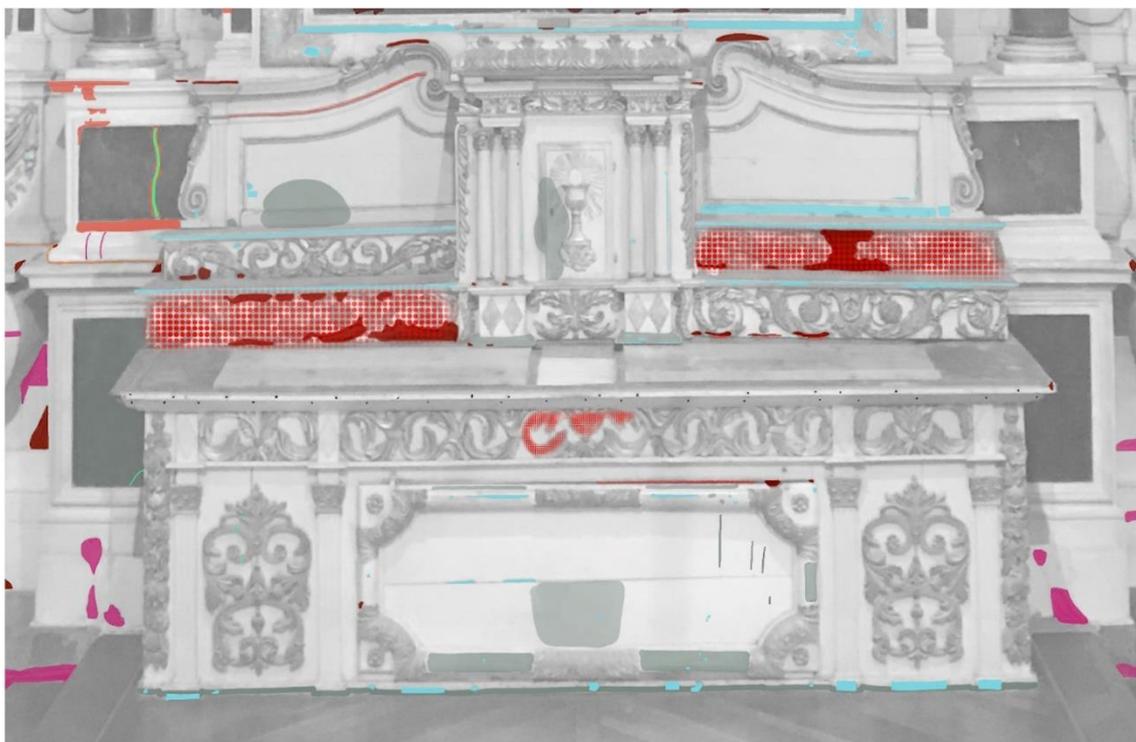
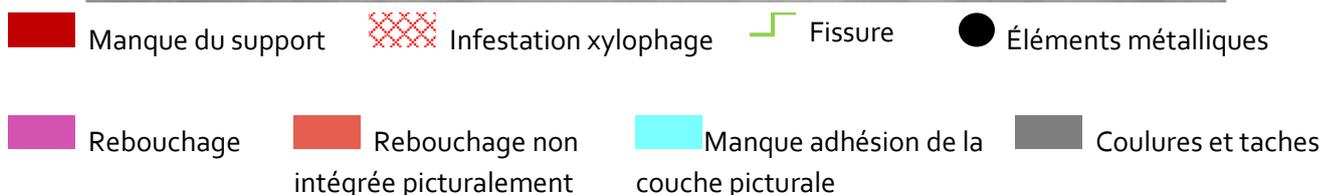
Les principales problématiques concernant cette zone sont concentrées sur le gradin où le mauvais état de conservation du support en bois a impacté aussi la couche superficielle. Les couches préparatoires et picturales présentent de nombreux soulèvements et manques à cause d'une perte d'adhérence.

Le gradin d'autel est dans un état de conservation compromis: si la conservation du support est envisageable, un important travail de stabilisation des parties peintes sera nécessaire. Les autres parties de l'autel sont dans un état de conservation correct, le dégagement du décor en faux marbre est envisageable avec des moyens chimiques. Mais avant de décider cette opération, une vision globale avec les autres éléments du retable et les retables latéraux devra être pris en compte.

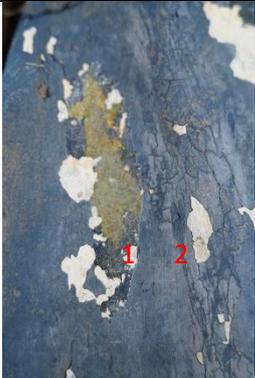
N° /STRATIGRAPHIE 1	N° DE COUCHE	DESCRIPTION	TECHNIQUE	ETAT DE CONSERVATION	DATATION	OBSERVATIONS
Manteau

2	Bleu	Lipidique	Lacunaire avec perte d'adhésion Chanci blanchâtres	XIX-XXe	
	1	Vert/Bleu- fleurs de lys +préparation	Lipidique	Lacunaire avec perte d'adhésion	XVIIIe

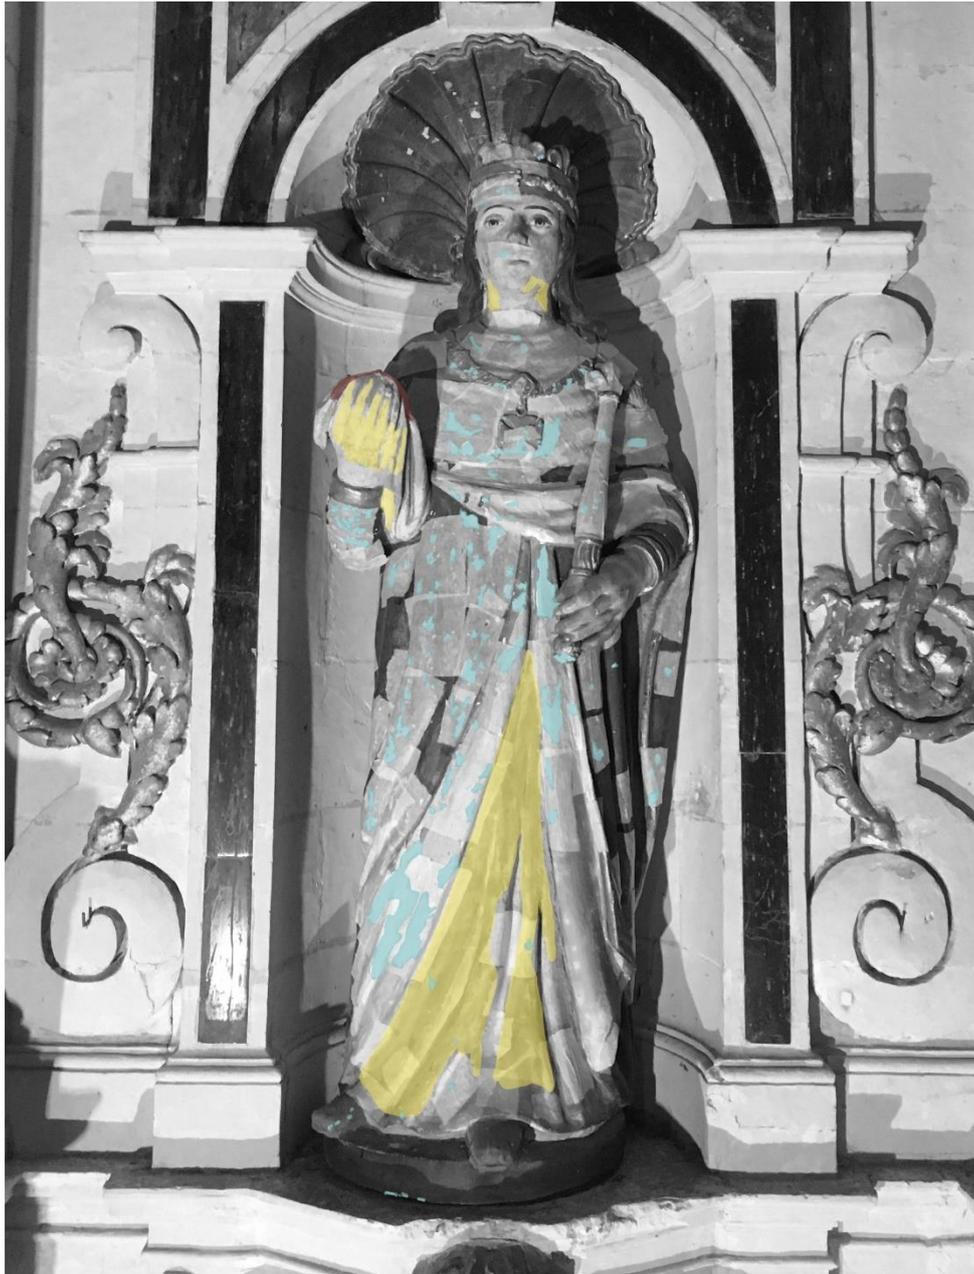
Manque du support

Le support en plâtre présente un bon état structurel malgré des phénomènes de perte de cohésion présents au niveau superficiel. Le taux d'humidité du support est assez élevé en partie haute de la sculpture 35-40% et 22/20% en partie basse.

Le problème principal concerne la perte d'adhésion de la couche picturale au support. Un réseau de craquelures et des pertes de matière sont concentrés sur le manteau bleu-gris ainsi que sur la dorure.

De plus, la surface picturale présente de altérations chromatiques avec des chancis sur le manteau gris. Sur la polychromie sont aussi présentes des dépôts de poussière cohérentes à la surface.

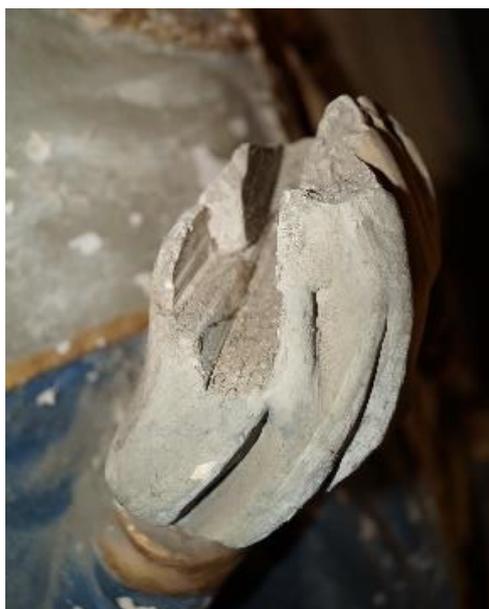
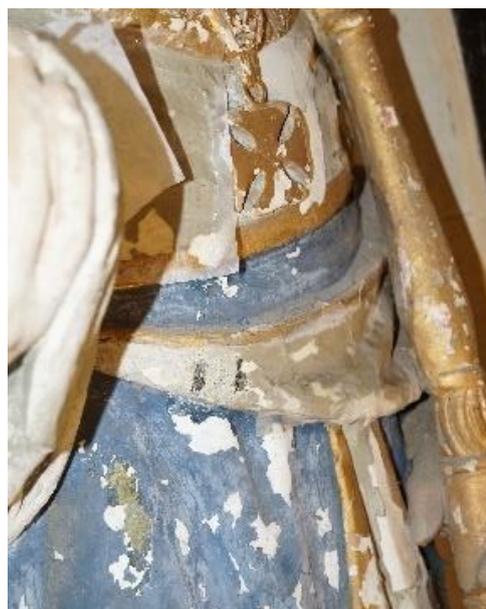
Le support présente un taux d'humidité supérieure à la normale, cette humidité fragilise le plâtre et cause la perte d'adhésion de la couche picturale. La perte de l'élément tenu sur la main droite peut être le résultat d'une cassure accidentel ou non. Les bords de la cassure au niveau du tissu ne sont pas très nets mais d'avantage dans la zone inférieure. L'hypothèse est que l'élément manquant a été produit séparément du reste de la sculpture, assemblé, puis s'est décroché.

La couche picturale présente un état de conservation très dégradé, les variations thermo-hygrométriques et les variations de volume ont dû fragiliser physiquement la couche picturale. La nature du support en plâtre très hygroscopique a dû jouer un rôle dans le processus de détérioration de la peinture. Les altérations chromatiques sont plus liées à un processus de dégradation chimique du liant, due à un apport d'eau, sous forme vapeur ou d'un liquide provenant d'un environnement trop humide.

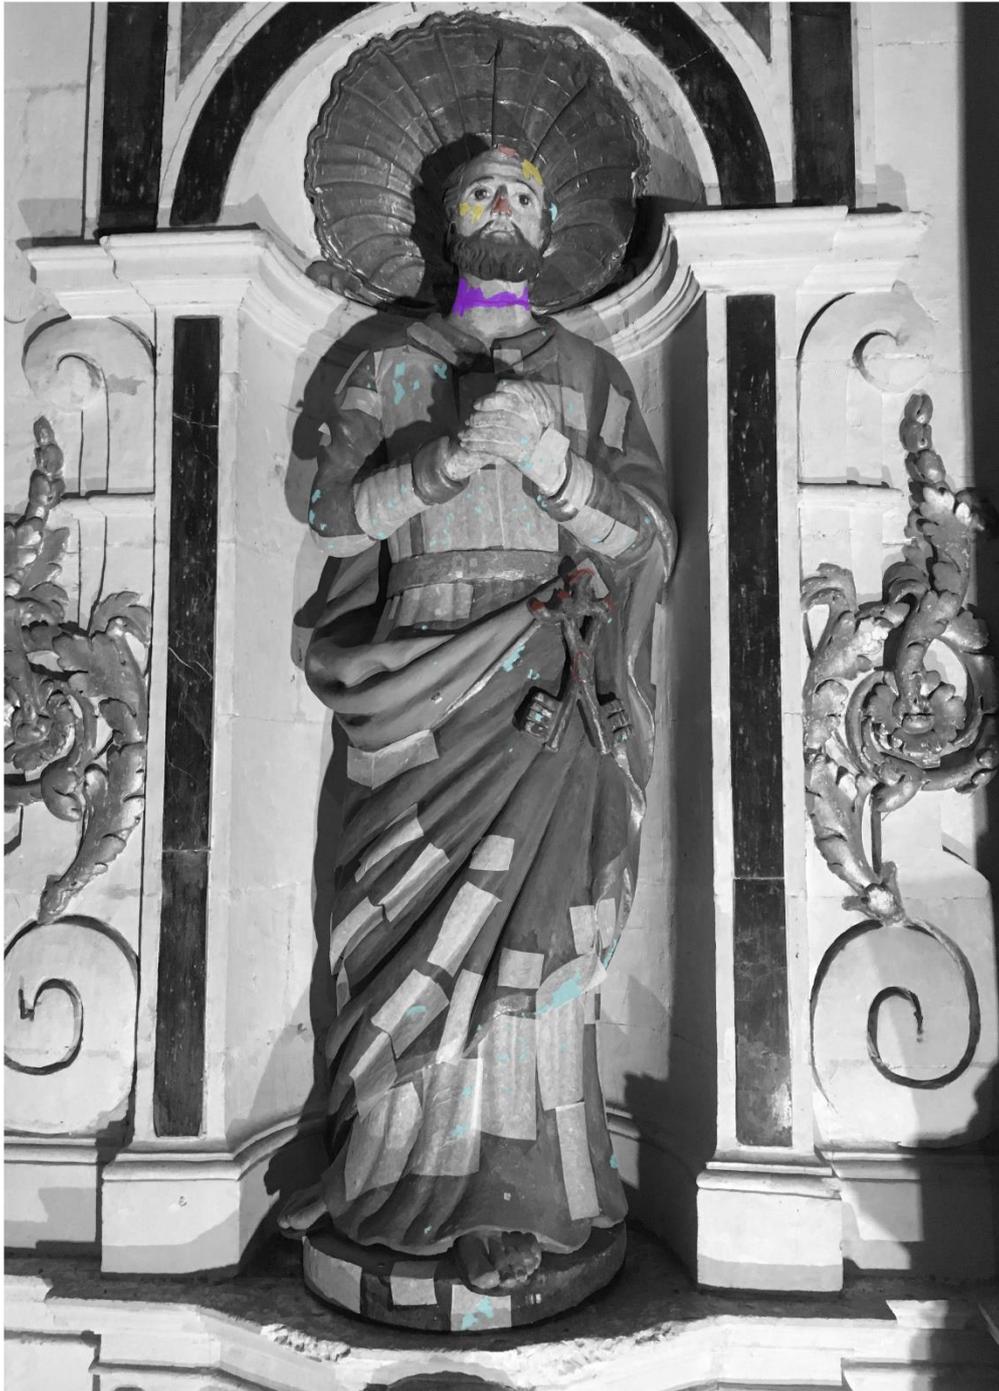
Manque du support

À la différence de la statue de saint Louis, le support de cette sculpture a un taux d'humidité normale 20-22%. Un rebouchage est présent au niveau du cou, sûrement réalisé pour réparer une cassure. Le rebouchage n'a pas été réalisé en plâtre mais avec un mastic qui semble à base d'huile, aujourd'hui jauni. Le nez a été modifié, repentis ou une modification postérieure, et aujourd'hui la dernière couche de plâtre se détache laissant apparaître la première version. D'autres manques du support sont présents sur les cheveux et les clés.

La couche picturale dans l'ensemble présente un état de conservation correcte, grâce un meilleur taux d'humidité du support. L'examen sous lumière rasante a mis en évidence les nombreuses lacunes du décor original. Des chancis sont présents seulement sur les carnations.

La statue de saint Pierre est en meilleur état de conservation que celle de saint Louis, grâce au meilleur taux d'humidité du support. Les moindres variations thermo-hygrométriques et de volume ont moins fragilisé physiquement la couche picturale.

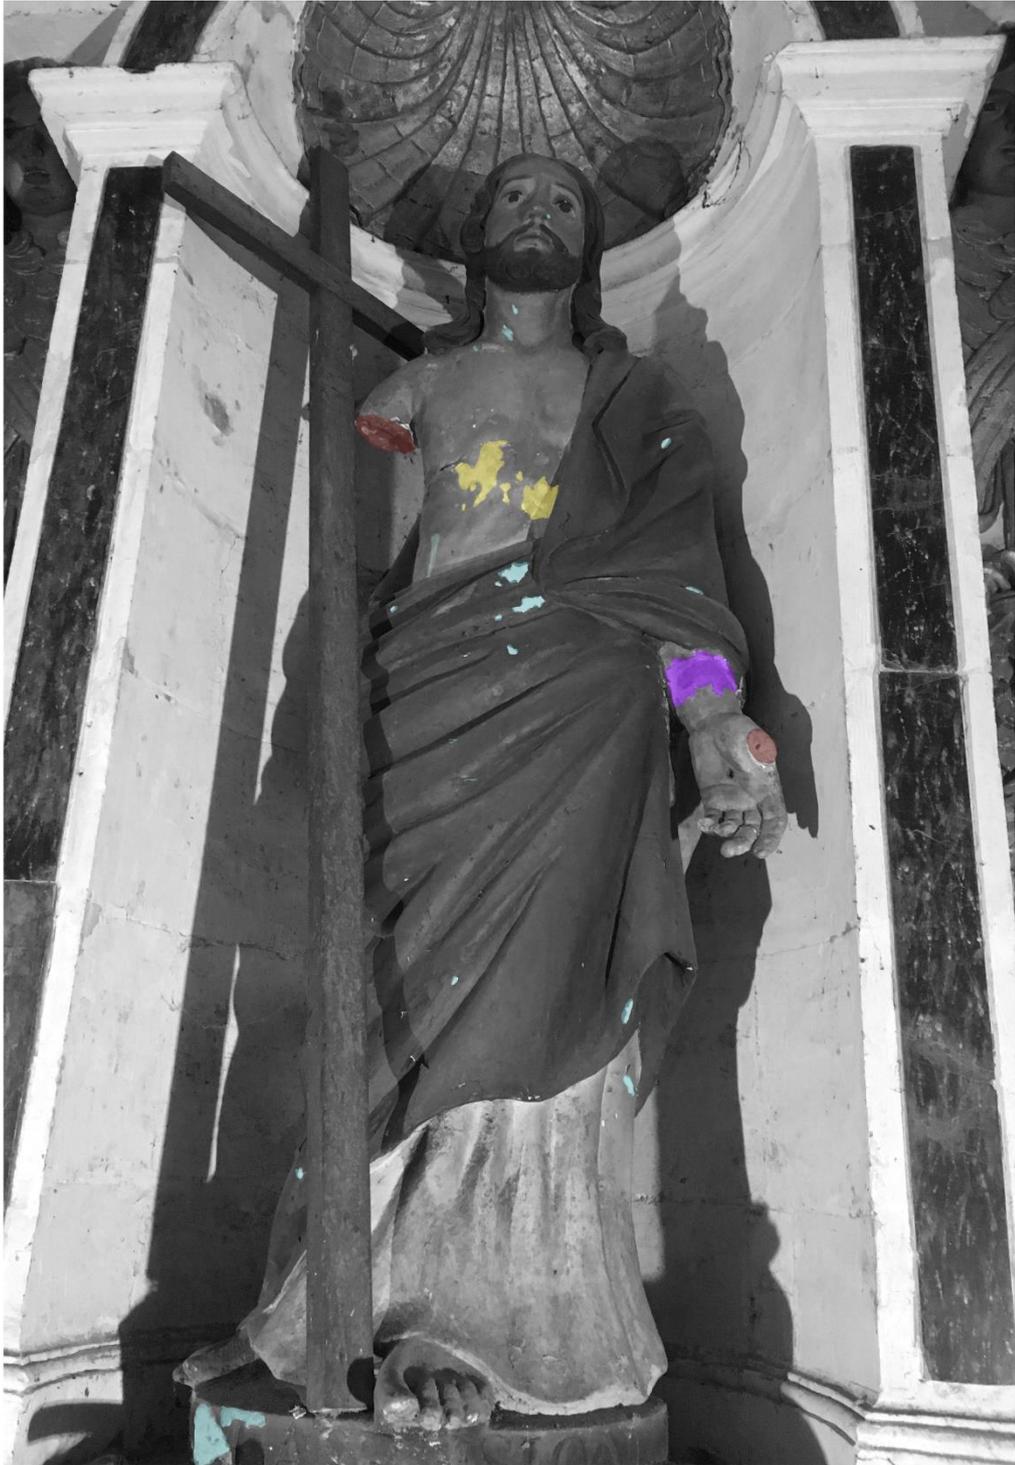
Manque du support

Les manques du support semblent être d'origine accidentelle et non pas liés à une dégradation du plâtre. Les altérations chromatiques sont quant à elles plus liées à un processus de dégradation chimique du liant, due à un apport d'eau, sous forme vapeur ou d'un liquide provenant d'un environnement trop humide. La position de la sculpture a limité un entretien recourant par rapport aux autres sculptures et les dépôts de poussières en surface sont beaucoup plus importants.

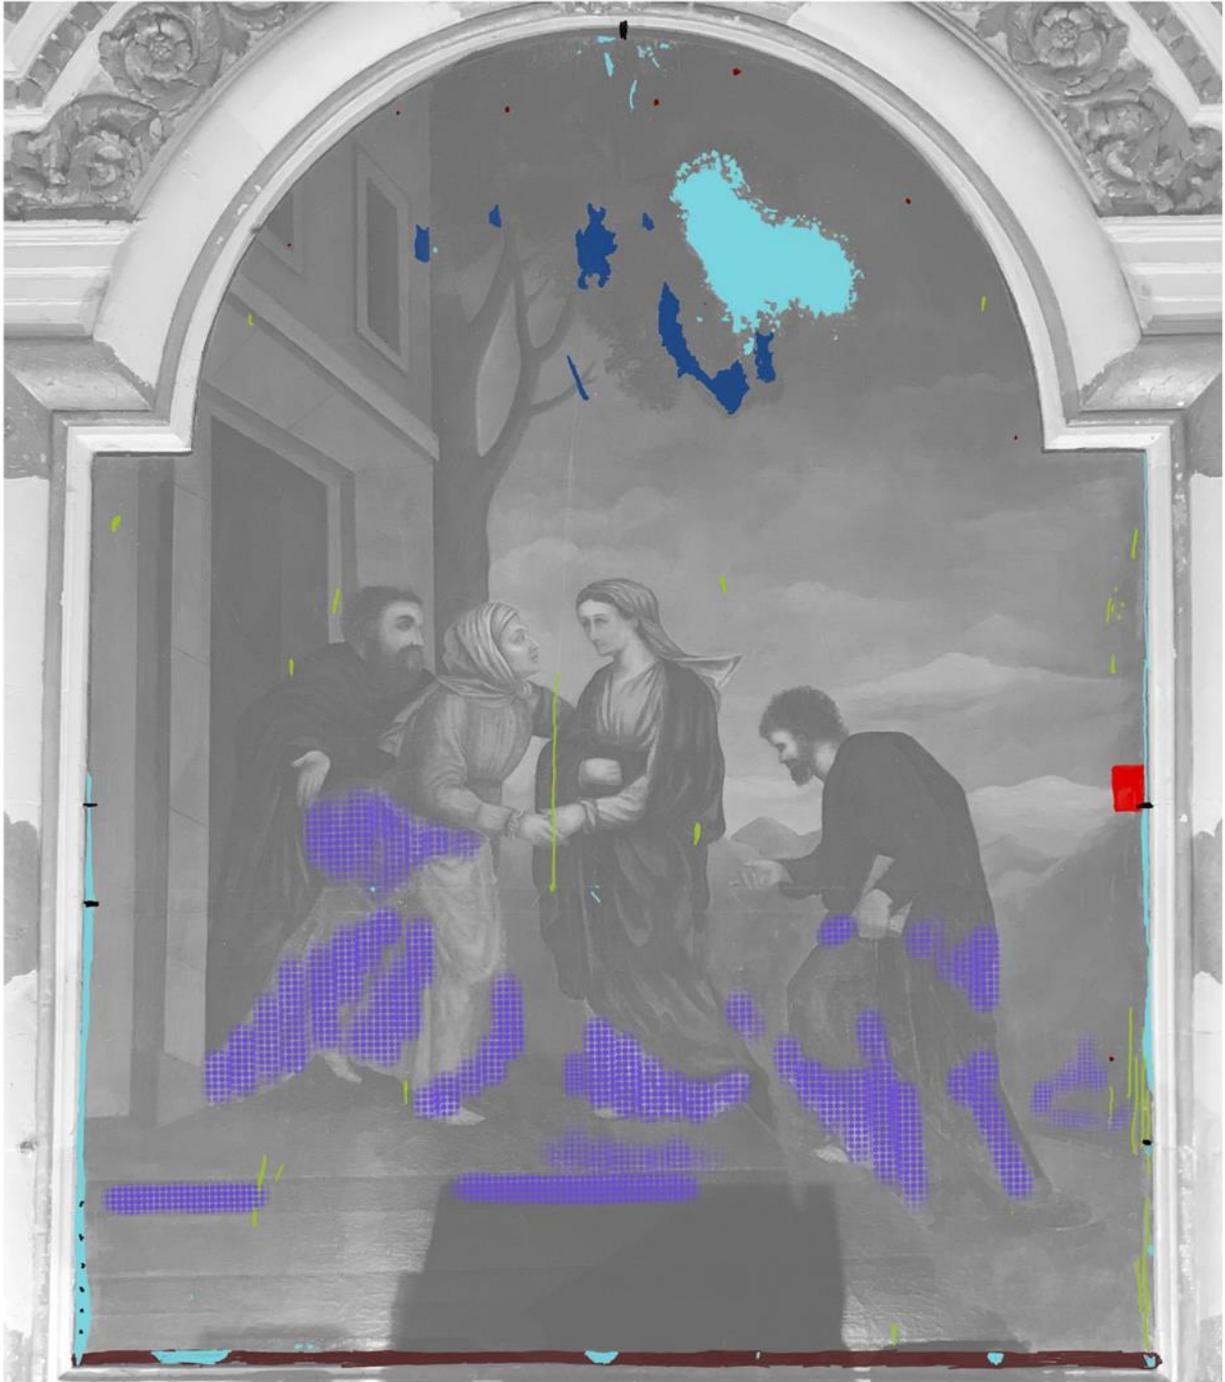
Manque du support

Pour un diagnostic plus approfondi, il sera nécessaire le démontage pour analyser le recto de la toile, concernant les problématiques constatées sur la couche picturale les principales détériorations semblent être les conséquences de la brûlure en partie et de l'humidité qui a impacté toute la zone inférieure de la toile. Le chanci et le jaunissement de la toile ainsi que la grande lacune de la zone supérieure du tableau compromettent l'aspect esthétique du tableau. Une protection au dos est impérative pour empêcher à la fois l'accumulation de poussières et de scrupules entre la toile et le châssis, et pour faire une barrière plus efficace à l'humidité. Avant la repose du tableau après la restauration, devra être analysé l'état sanitaire des maçonneries à l'arrière la toile, pour vérifier la présence d'éventuelles sources d'humidité.

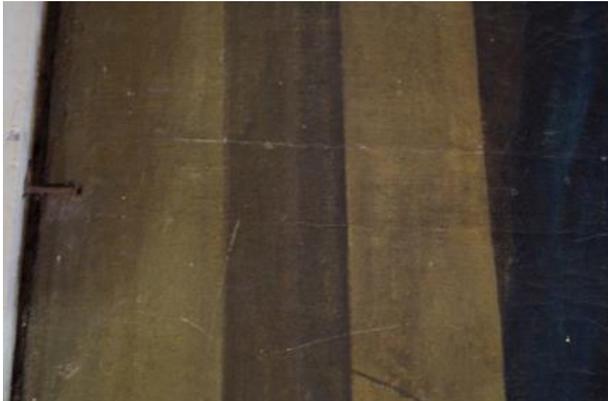
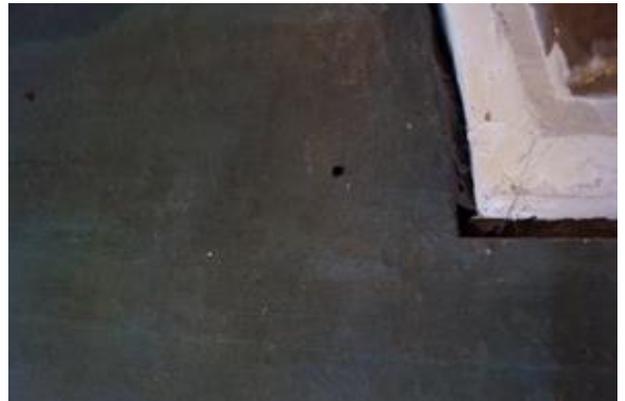
- Sur la toile dans la zone supérieure, sont présents plusieurs percements, causés par l'enfoncement d'un clou.
- Des clous ont été plantés sur le cadre en pierre pour fixer la toile. Ils ont causé des déchirures de la toile

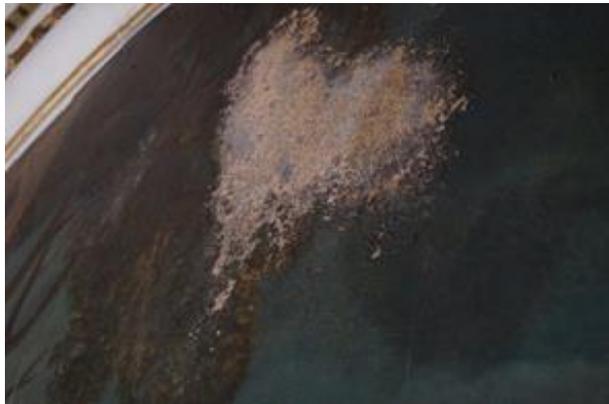
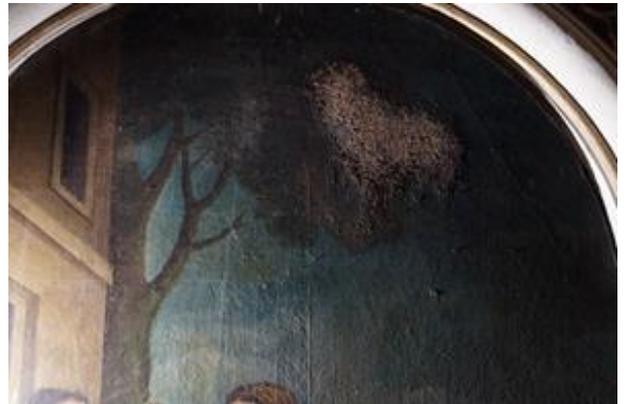
- Une grande brûlure est présente dans la zone supérieure de la toile. Celle-ci a causé la perte de la couche picturale dans la zone plus impactée, laissant apparaître le support. Dans les zones limitrophes, les hautes températures ont causé des altérations chromatiques et généré des soulèvements dus à la décomposition du liant. Toute la zone supérieure a été évidemment fragilisée par cet accident, entraînant des pertes irréversibles de matière.

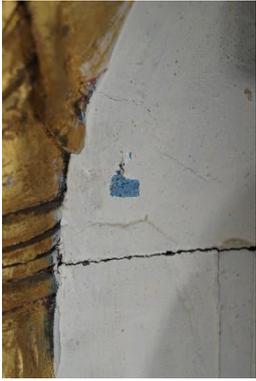
N° /STRATIGRAPHIE 5	N° DE COUCHE	DESCRIPTION	TECHNIQUE	ETAT DE CONSERVATION	DATATION	OBSERVATIONS
Niche central

3	Blanc	Acrylique		XXe	
	2	Bleu ciel	Lipidique	Bon état de conservation	XVIII	Semble le même bleu retrouvé sur l'hôtel
	1	Bleu foncé	Non déterminé		< XVIIIe ?

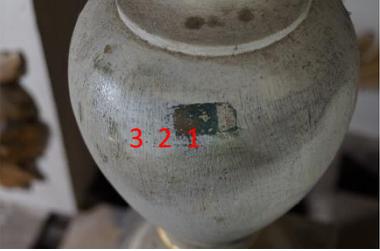
N° /STRATIGRAPHIE6	N° DE COUCHE	DESCRIPTION	TECHNIQUE	ETAT DE CONSERVATION	DATATION	OBSERVATIONS
Pot à feu

3	Blanc	Acrylique		XXe	
	2	Marron/Bronzine ?	Lipidique	Bon état de conservation	XIXe

1	Bleu vert fonce	Non déterminé	Bon état de conservation	XVIIIe

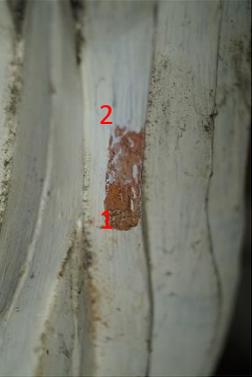
N° /STRATIGRAPHIE 7	N° DE COUCHE	DESCRIPTION	TECHNIQUE	ETAT DE CONSERVATION	DATATION	OBSERVATIONS
Flame

2	Blanc	Acrylique	Bon état de conservation	XXe	
	1	Rouge	Lipidique	Bon état de conservation	XVIIIe

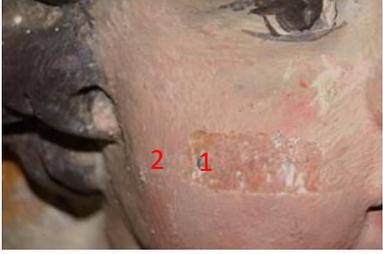
N° /STRATIGRAPHIE 8	N° DE COUCHE	DESCRIPTION	TECHNIQUE	ETAT DE CONSERVATION	DATATION	OBSERVATIONS
Tête d'ange

2	Beige rosé	Lipidique	Bon état de conservation	XXe	
	1	Rose rouge + préparation	Lipidique		XVIIIe

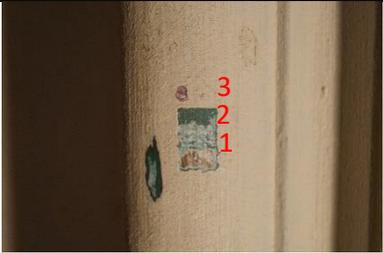
N° /STRATIGRAPHIE 9	N° DE COUCHE	DESCRIPTION	TECHNIQUE	ETAT DE CONSERVATION	DATATION	OBSERVATIONS
Molure autel

3	Blanc cassé	Acrylique	Bon état de conservation	XXe	
	2	Vert foncé	Lipidique	Bon état de conservation	XVIII-XIXe	
	1	Bleu	Lipidique	Lacunaire	XVIIIe

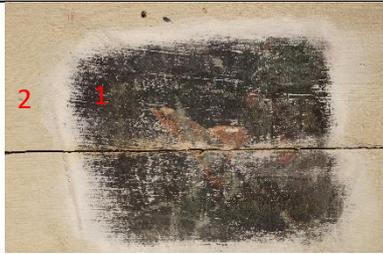
N° /STRATIGRAPHIE 11	N° DE COUCHE	DESCRIPTION	TECHNIQUE	ETAT DE CONSERVATION	DATATION	OBSERVATIONS
Autel coté droite

2	Blanc cassé	Acrylique	Bon état de conservation	XXe	
	1	Noir avec motif floral	Lipidique	Manque de cohésion	XVIIIe

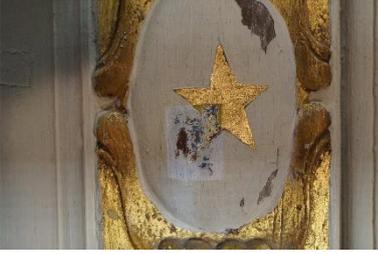
N° /STRATIGRAPHIE 12	N° DE COUCHE	DESCRIPTION	TECHNIQUE	ETAT DE CONSERVATION	DATATION	OBSERVATIONS
Autel coté droite

3	Blanc cassé	Acrylique	Bon état de conservation	XXe	
	2	Gris clair + préparation	Non déterminée	Non déterminée	XIXe	
	1	Bleu - dorure + préparation	Lipidique	Lacunaire	XVIIIe	Dégagement difficile

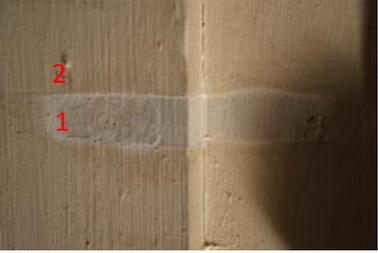
N° /STRATIGRAPHIE 13	N° DE COUCHE	DESCRIPTION	TECHNIQUE	ETAT DE CONSERVATION	DATATION	OBSERVATIONS
Pilastre fond gauche

2	Blanc	Acrylique	Bon état de conservation	XXe	
	1	Gris+ préparation	Lipidique	Bon état de conservation	XVIIIe

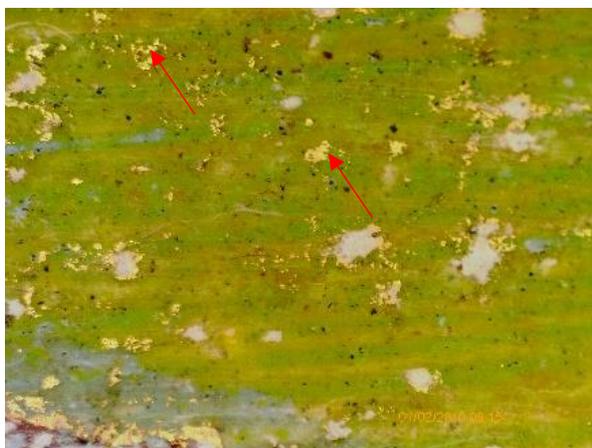
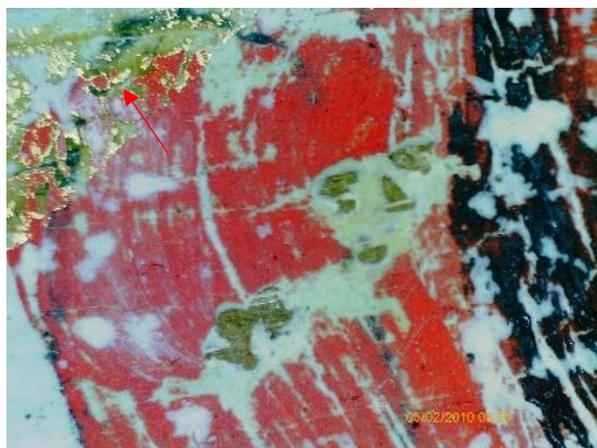
Cette première couche de peinture est de nature lipidique (à base d'huile végétale), les éléments dorés actuellement visibles sont réalisés à la mixtion. Sur le décor floral du panneau central de l'autel ont été mis en évidence des traces de dorure à la mixtion.

Restes d'or, observés au microscope

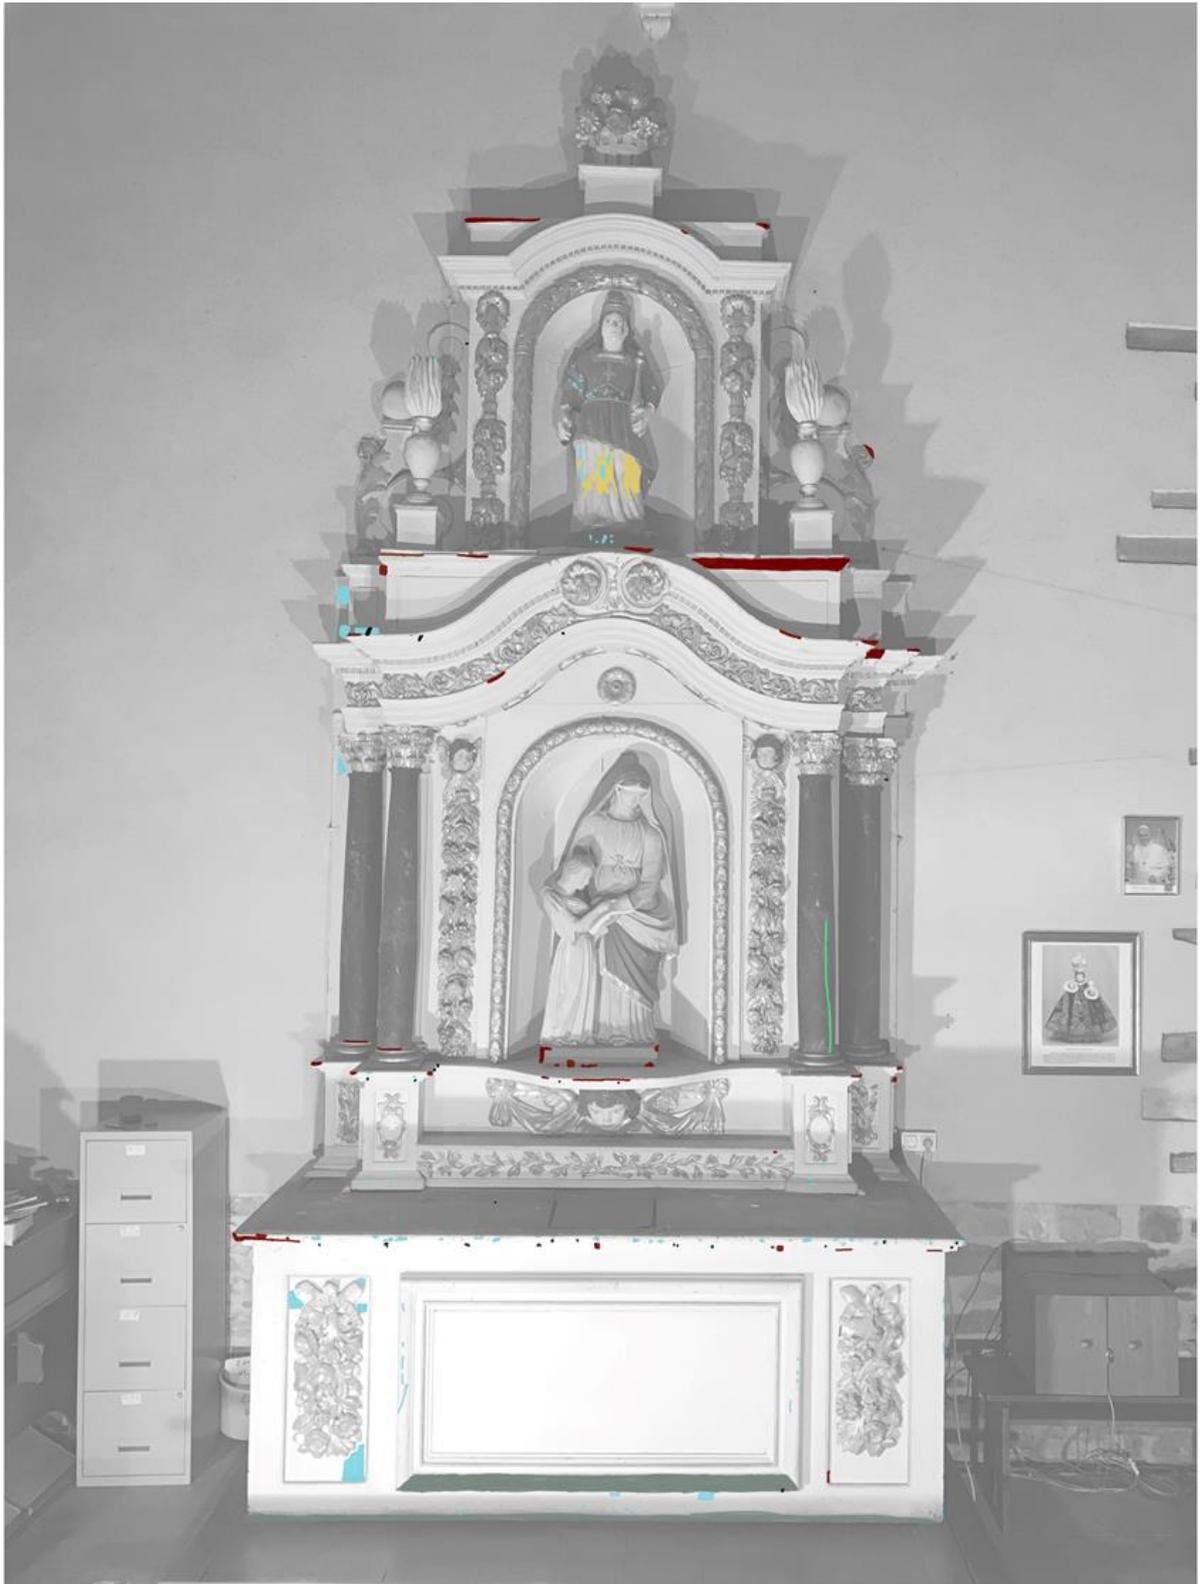
- Dans la partie supérieure du retable, une plaque de plâtre a été utilisée pour réparer maladroitement la base de certains cassons.
- Sur les deux cassons latéraux, on peut observer des trous réalisés certainement pour encastrer des éléments décoratifs aujourd'hui manquants.
- Certains morceaux de moulure sont manquants ou détachés.
- Quelques manques du support bois sont présents au niveau de la partie supérieure et la dernière campagne décorative a dû servir aussi à cacher ces défauts, sans véritablement les réparer.

La couche actuelle ne présente pas de problème important mais l'état de conservation du support de certains éléments nous laisse présager que les couches originales sont en mauvais état.

Les problèmes principaux sont des pertes d'adhésion localisées. Des taches de cire sont présentes dans la partie inférieure de l'autel et les nombreux éléments métalliques utilisés comme système d'accrochage ont taché les décors mitoyens. Des traces de brûlure sont présentes sur le casson de l'architrave

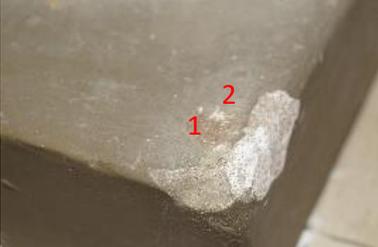
N° /STRATIGRAPHIE 1	N° DE COUCHE	DESCRIPTION	TECHNIQUE	ETAT DE CONSERVATION	DATATION	OBSERVATIONS
Socle

2	Brun Vert	Lipidique	Bon état de conservation	XXe	
	1	Terre d'ombre brûlée	Lipidique	Lacunaire	XIX-XXe

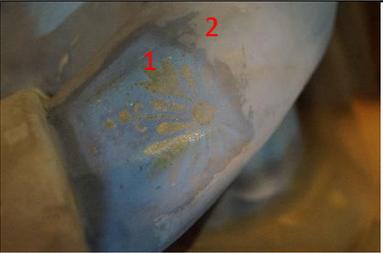
N° /STRATIGRAPHIE ₂	N° DE COUCHE	DESCRIPTION	TECHNIQUE	ETAT DE CONSERVATION	DATATION	OBSERVATIONS
Robe sainte Anne

2	Glacis bleu	Non déterminé	Bon état de conservation	XXe	
	1	Bleu clair avec motifs floraux dorés	Lipidique	Bon état de conservation	XIX-XXe

Sur la totalité des surfaces de la statue a été appliqué un repeint, respectant les tons originels sauf sur le socle. À noter que sur le décor original de la robe de sainte Anne est présent des motifs floraux dorés assez recourent sur les sculptures en plâtres du XIX-XXe. La mise au jour de ces derniers s'avère assez facile par méthode chimique.

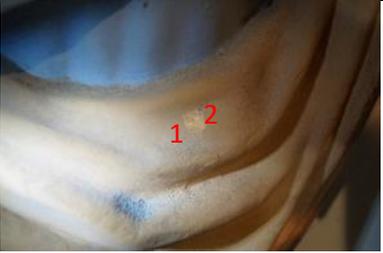
N° /STRATIGRAPHIE ₃	N° DE COUCHE	DESCRIPTION	TECHNIQUE	ETAT DE CONSERVATION	DATATION	OBSERVATIONS
Manteau sainte Anne

2	Ocre	Lipidique	Bon état de conservation	XXe	
	1	Ocre	Lipidique	Bon état de conservation	XIX-XXe

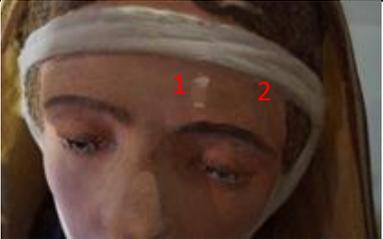
N° /STRATIGRAPHIE ₄	N° DE COUCHE	DESCRIPTION	TECHNIQUE	ETAT DE CONSERVATION	DATATION	OBSERVATIONS
Visage sainte Anne

2	Beige Rosé	Lipidique	Bon état de conservation	XXe	
	1	Beige Rosé	Lipidique	Bon état de conservation	XIX-XXe

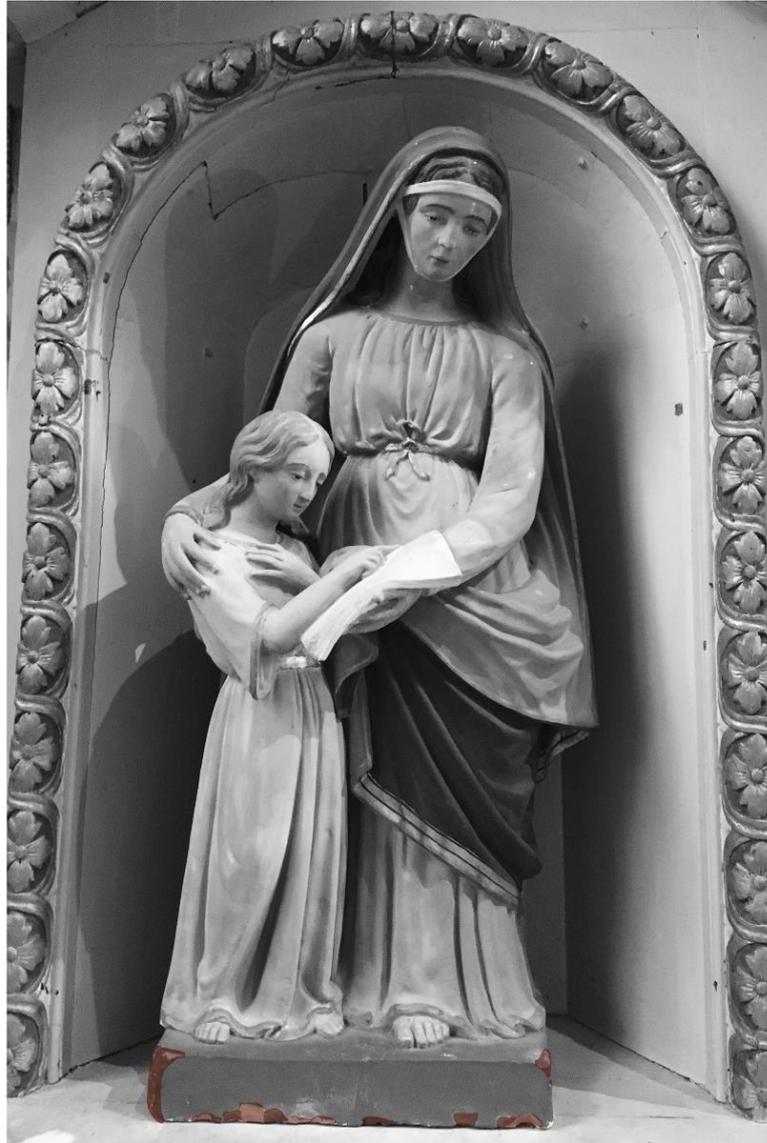
La statue est plus récente que le retable. Son état de conservation est correct et le repeint est sensiblement similaire au décor original sauf les motifs floraux dorés qui ont été masqués. Une mise au jour par moyen chimique est possible.

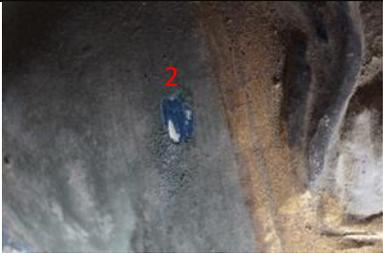
N° /STRATIGRAPHIE 1	N° DE COUCHE	DESCRIPTION	TECHNIQUE	ETAT DE CONSERVATION	DATATION	OBSERVATIONS
Robe

2	Gris vert	Lipidique	Mauvaise adhésion et cohésion	XXe	
	1	Bleu	Lipidique	Bon état de conservation	XVIIIe

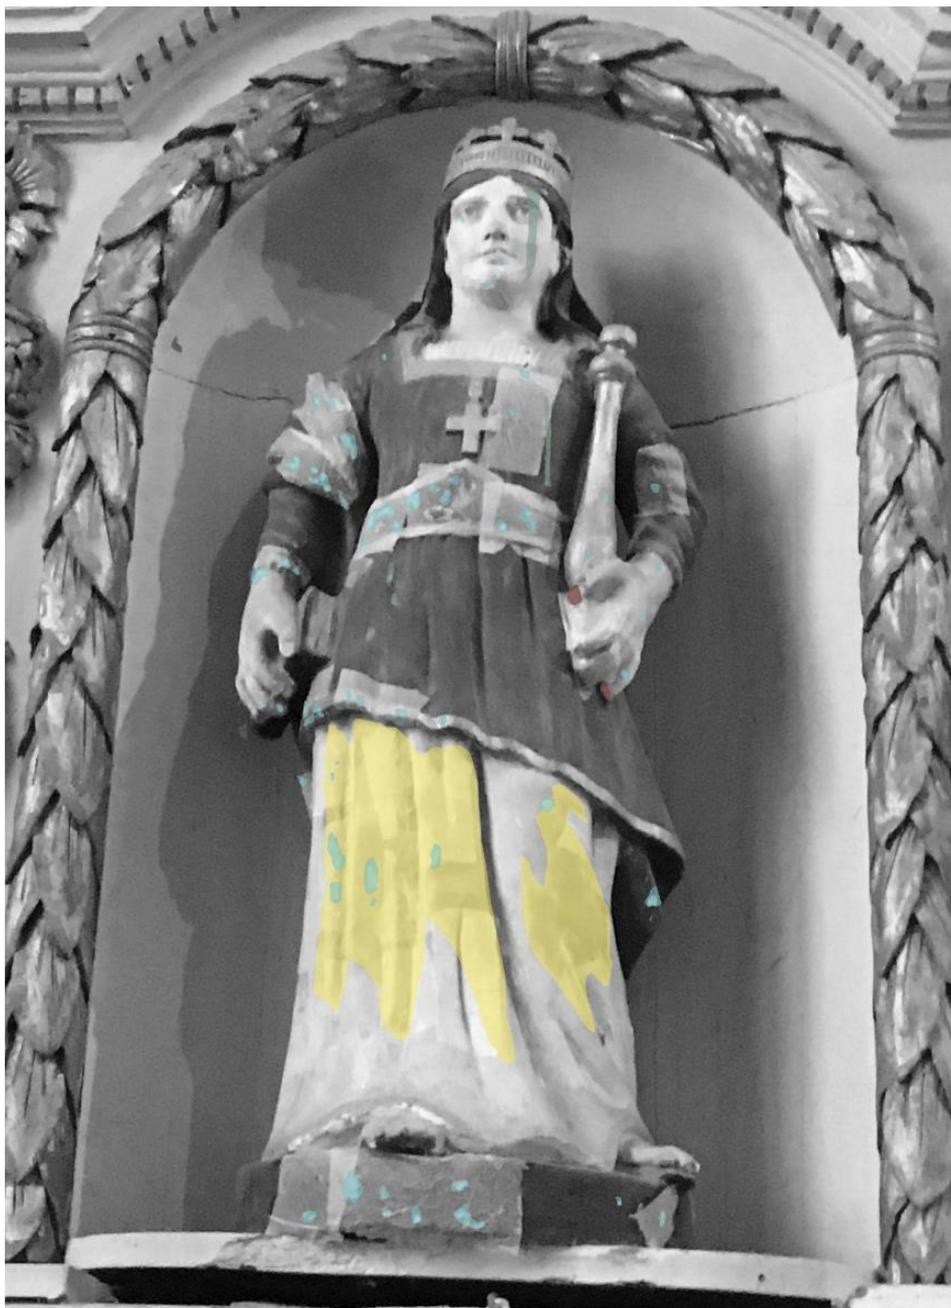
La couche picturale est très dégradée : de nombreuses zones ont perdu de leur adhérence et on observe de nombreuses lacunes sur l'ensemble. Des altérations chromatiques sont présentes sur le manteau et une épaisse couche de poussière recouvre toute la sculpture.

La couche picturale présente un état de conservation très dégradé, les variations thermo-hygrométriques ont fragilisé chimiquement la couche picturale. La nature du support en plâtre très hygroscopique a probablement joué un rôle important dans le processus de détérioration de la peinture. Les altérations chromatiques sont quant à elle plus liées à un processus de dégradation chimiques du liant, due à un apport d'eau, sous forme vapeur (condensation ?) ou d'un liquide provenant d'un environnement trop humide.

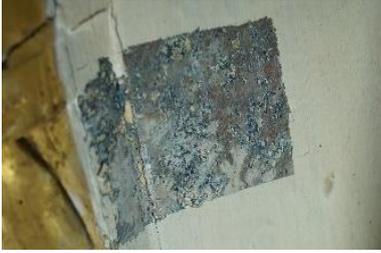
N° /STRATIGRAPHIE ₁	N° DE COUCHE	DESCRIPTION	TECHNIQUE	ETAT DE CONSERVATION	DATATION	OBSERVATIONS
Fond de la niche

3	Blanc	Acrylique	Bon état de conservation	XXe	
	2	Fond marbre gris foncé	Non déterminée	Très lacunaire	XIX-XXe	
	1	Bleu+ préparation	Lipidique	Très Lacunaire	XVIIIe

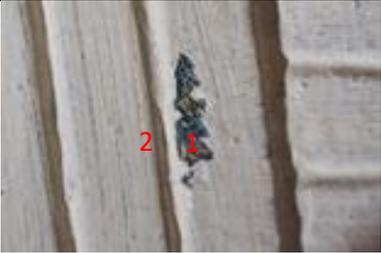
N° /STRATIGRAPHIE ₂	N° DE COUCHE	DESCRIPTION	TECHNIQUE	ETAT DE CONSERVATION	DATATION	OBSERVATIONS
Corbeille à fleurs sommitale

2	Blanc	Acrylique	Bon état de conservation	XXe	
	1	Bleu+ préparation	Lipidique	Lacunaire	XVIIIe

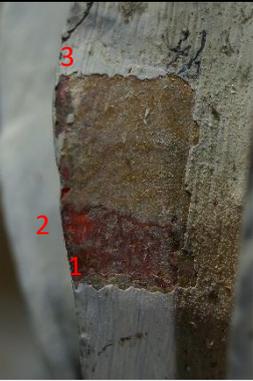
N° /STRATIGRAPHIE ₃	N° DE COUCHE	DESCRIPTION	TECHNIQUE	ETAT DE CONSERVATION	DATATION	OBSERVATIONS
Pot à feu - Flamme

3	Blanc	Acrylique	Bon état de conservation	XXe	
	2	Rouge	Non déterminé	Bon état de conservation	XIX-XXe	
	1	Ocre rouge	Lipidique	Lacunaire	XVIIIe

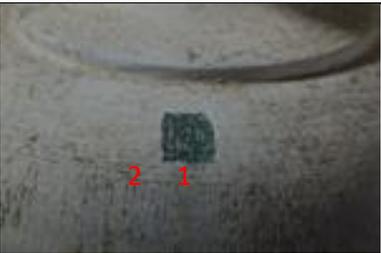
N° /STRATIGRAPHIE ₄	N° DE COUCHE	DESCRIPTION	TECHNIQUE	ETAT DE CONSERVATION	DATATION	OBSERVATIONS
Pot à feu

2	Blanc	Acrylique	Bon état de conservation	XXe	
	1	Bleu+ préparation	Lipidique	Lacunaire	XVIIIe

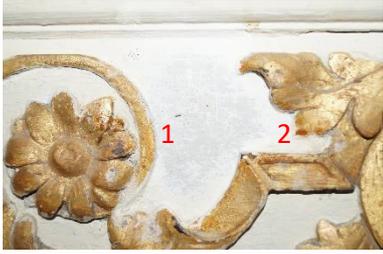
N° /STRATIGRAPHIE 9	N° DE COUCHE	DESCRIPTION	TECHNIQUE	ETAT DE CONSERVATION	DATATION	OBSERVATIONS
Gradin

2	Blanc	Acrylique	Bon état de conservation	XXe	
	1	Gris clair + préparation	Lipidique	Bon état de conservation	XVIIIe

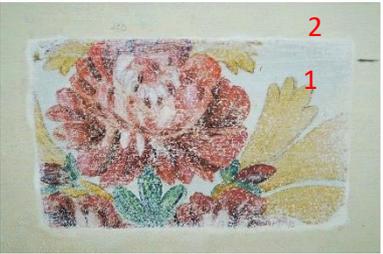
N° /STRATIGRAPHIE 10	N° DE COUCHE	DESCRIPTION	TECHNIQUE	ETAT DE CONSERVATION	DATATION	OBSERVATIONS
Autel panneau central

2	Blanc	Acrylique	Bon état de conservation	XXe	
	1	Décor floral + fond gris/bleu	Lipidique	Bon état de conservation	XVIIIe

Sur le panneau central de l'autel est présent un décor floral d'une très belle finesse avec des éléments polychromes et dorés (sondage 10).

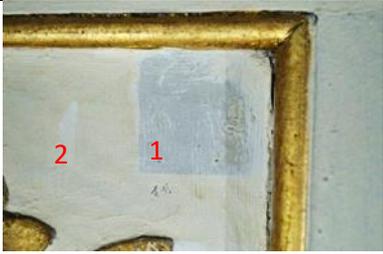
N° /STRATIGRAPHIE 11	N° DE COUCHE	DESCRIPTION	TECHNIQUE	ETAT DE CONSERVATION	DATATION	OBSERVATIONS
Autel panneau latéral gauche

2	Blanc	Acrylique	Bon état de conservation	XXe	
	1	Fond gris/bleu	Lipidique	Bon état de conservation	XVIIIe

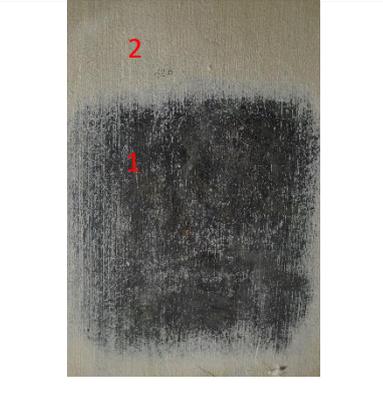
N° /STRATIGRAPHIE 12	N° DE COUCHE	DESCRIPTION	TECHNIQUE	ETAT DE CONSERVATION	DATATION	OBSERVATIONS
Autel panneau latéral droite

2	Blanc	Acrylique	Bon état de conservation	XXe	
	1	Faux marbre noir	Lipidique	Manque de cohésion	XVIIIe

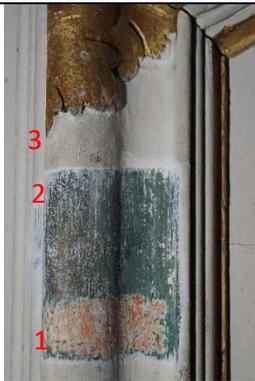
N° /STRATIGRAPHIE13	N° DE COUCHE	DESCRIPTION	TECHNIQUE	ETAT DE CONSERVATION	DATATION	OBSERVATIONS
Moulure encadrement panneau central

3	Blanc	Acrylique	Bon état de conservation	XXe	
	2	Vert foncé	?	Bon état de conservation	XXe	
	1	Rouge orangé	Lipidique	Lacunaire et fragile	XVIIIe

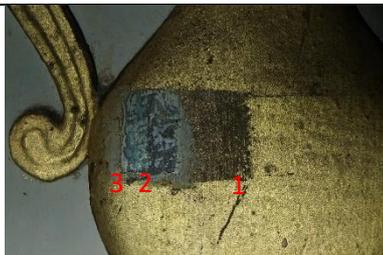
N° /STRATIGRAPHIE14	N° DE COUCHE	DESCRIPTION	TECHNIQUE	ETAT DE CONSERVATION	DATATION	OBSERVATIONS
Autel panneau latéral gauche

3	Dorure mixtion+ préparation	Acrylique	Bon état de conservation		
	2	Gris foncé + préparation	?	Bon état de conservation	XXe	Difficile à dégager
	1	Vert + préparation	Lipidique	Lacunaire	XVIIIe	Difficile à dégager
