ÉGLISE NOTRE-DAME DE LA VISITATION

ÉTUDE PRÉALABLE À LA RESTAURATION DES 3 RETABLES

DOSSIER D'ÉTUDE PRÉALABLE

JANVIER 2022

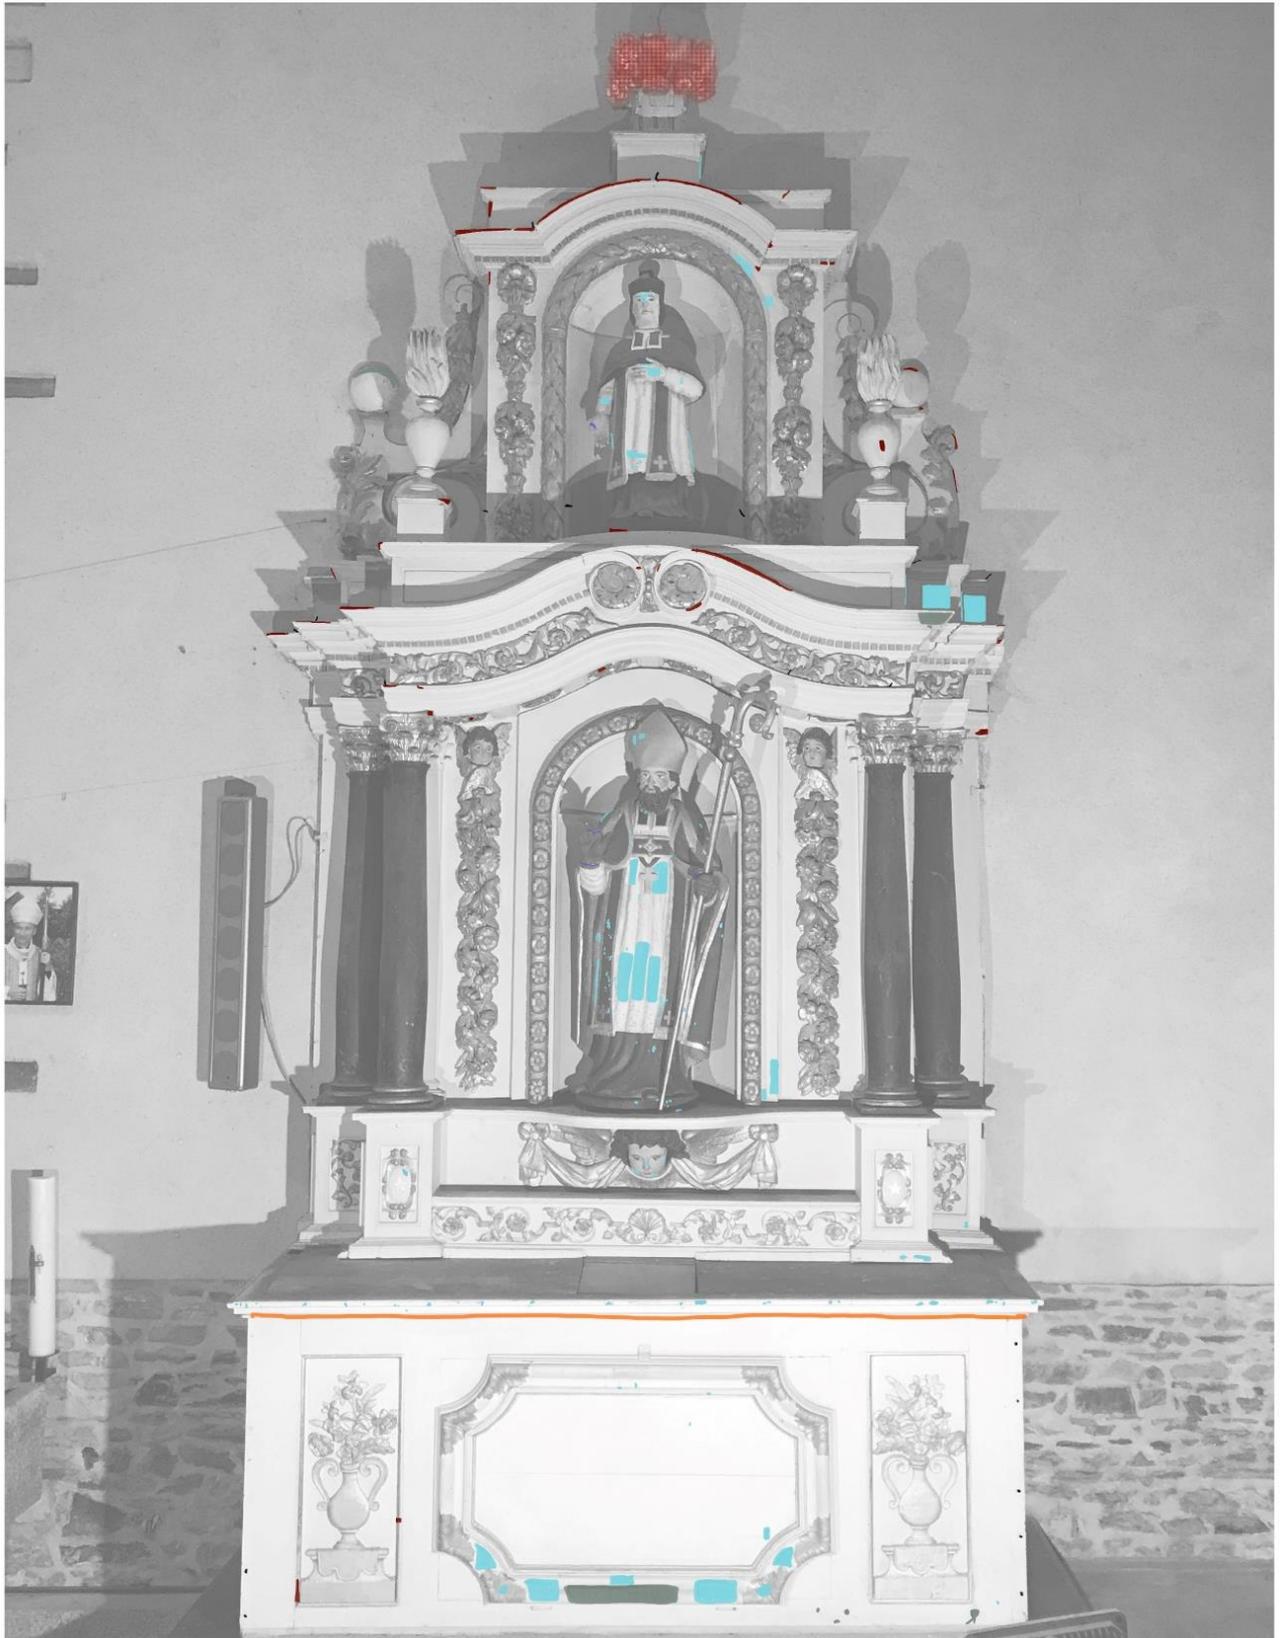
Quelque manque du support en bois est présent dans la zone supérieure et la dernière campagne décorative a dû servir aussi à cacher ces défauts, sans véritablement les réparer, toujours dans la zone supérieure des éléments nous avons observés de attaques d'insectes xylophages.

Les problèmes majeurs sont les pertes d'adhésion localisées de la couche picturale. De nombreux éléments métalliques utilisés comme système d'accrochage sont présents sur l'assemble du retable et forme une source de problèmes et un désordre esthétique.

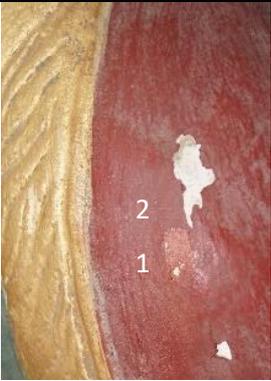
N° /STRATIGRAPHIE 1	N° DE COUCHE	DESCRIPTION	TECHNIQUE	ETAT DE CONSERVATION	DATATION	OBSERVATIONS
Manteau épaule gauche

2	Rouge foncé	Lipidique	Bon état de conservation	XIXe	
	1	Ocre rouge	Lipidique	Bon état de conservation	XVIIIe

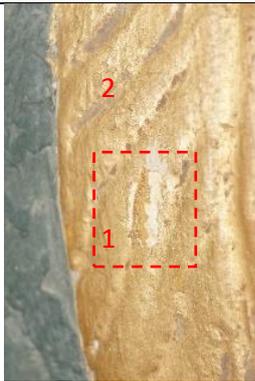
N° /STRATIGRAPHIE 2	N° DE COUCHE	DESCRIPTION	TECHNIQUE	ETAT DE CONSERVATION	DATATION	OBSERVATIONS
Manteau épaule gauche

2	Dorure mixtion	Mixtion	Bon état de conservation	XIXe	
	1	Dorure	Non déterminé	Bon état de conservation	XVIIIe

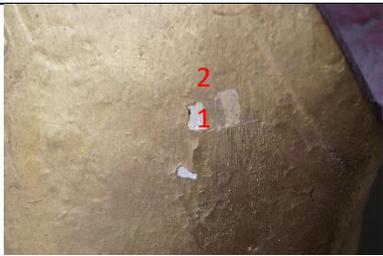
N° /STRATIGRAPHIE3	N° DE COUCHE	DESCRIPTION	TECHNIQUE	ETAT DE CONSERVATION	DATATION	OBSERVATIONS
Mitre

2	Dorure mixtion		Manque d'adhésion	XIXe	
	1	Dorure mixtion		Manque d'adhésion	XVIIIe

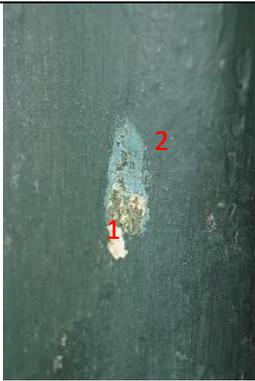
N° /STRATIGRAPHIE4	N° DE COUCHE	DESCRIPTION	TECHNIQUE	ETAT DE CONSERVATION	DATATION	OBSERVATIONS
Manteau

2	Vert	Lipidique	Bon état de conservation	XIXe	
	1	Terre verte+préparation	Lipidique	Bon état de conservation	XVIIIe

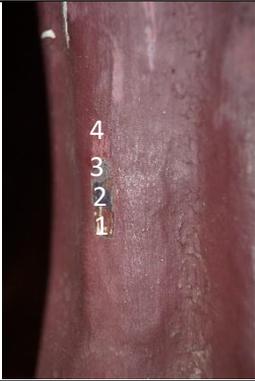
N° /STRATIGRAPHIE5	N° DE COUCHE	DESCRIPTION	TECHNIQUE	ETAT DE CONSERVATION	DATATION	OBSERVATIONS
Robe	4	Rouge/violet	Lipidique		XXe

3	Gris bleuâtre	Non déterminé	Non déterminé	XIXe-XXe	
	2	Bleu foncé	Lipidique	Bon état de conservation	XIXe	
	1	Ocre rouge	Lipidique	Fragile	XVIIIe

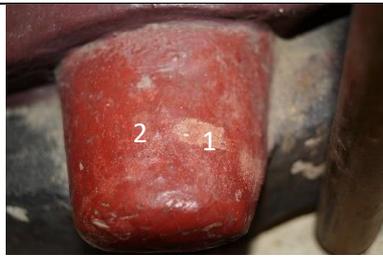
N° /STRATIGRAPHIE7	N° DE COUCHE	DESCRIPTION	TECHNIQUE	ETAT DE CONSERVATION	DATATION	OBSERVATIONS
Chaussure

2	Rouge	Lipidique	Bon état de conservation	XXe	
	1	Ocre rouge	Lipidique	Lacunaire	XVIIIe

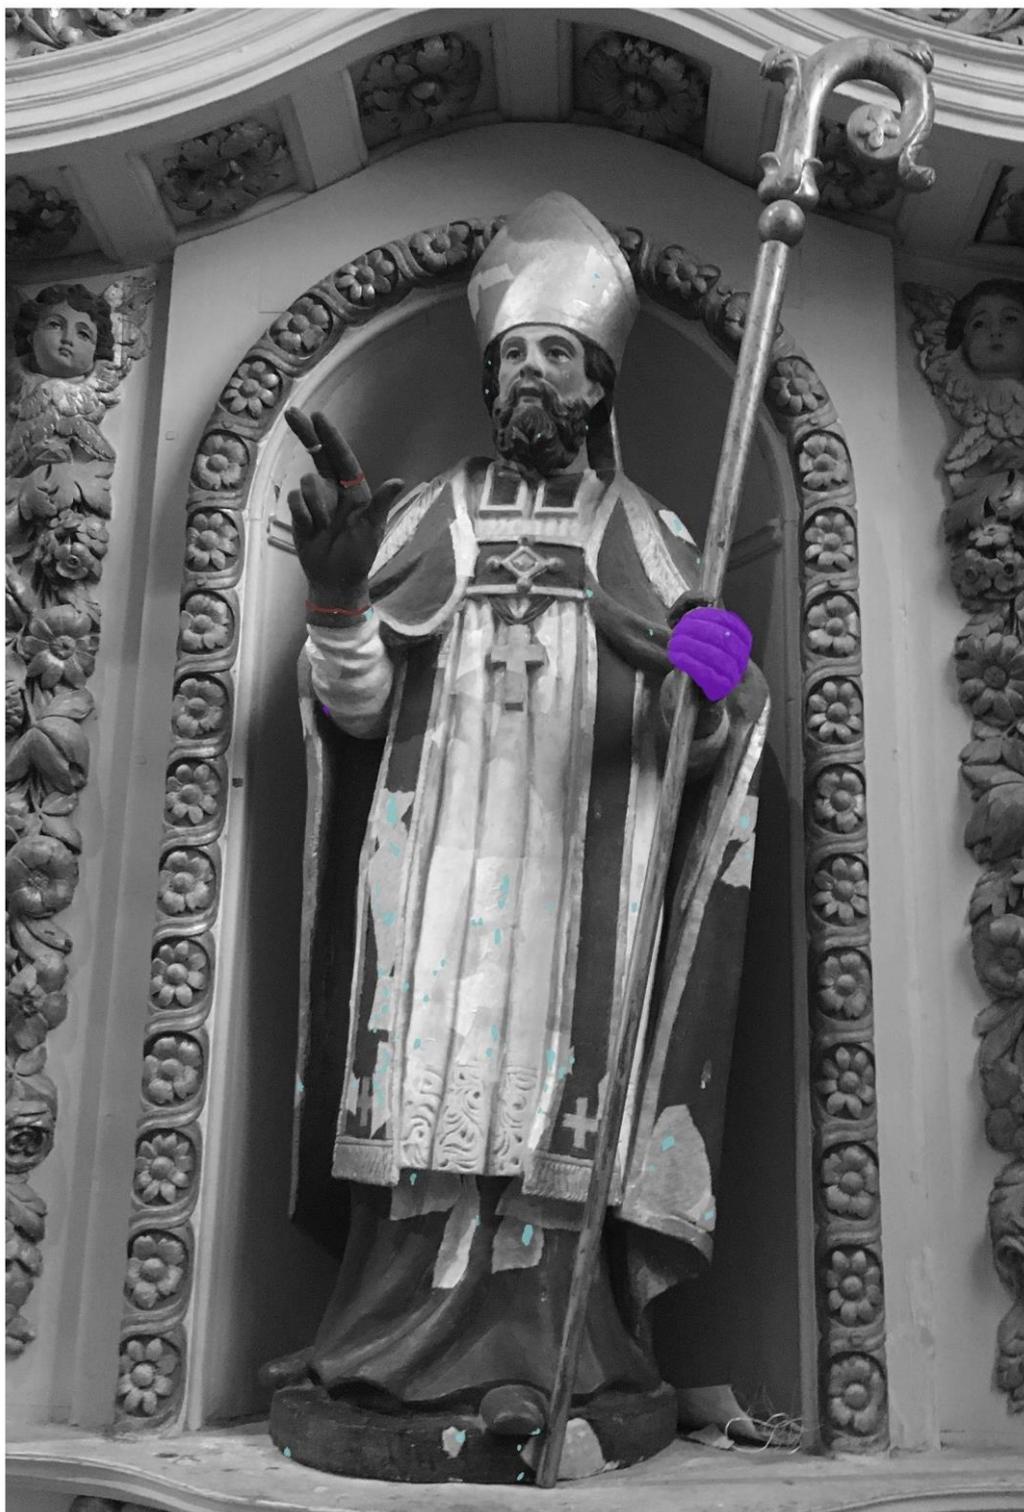
- Manque du support Rebouchage Lacune de la couche picturale
- Chancis Cou lure et tache

Le support a un état de conservation correcte, deux fractures sont présentes sur la main droite. La facture de la main gauche nous laisse penser qui est le résultat d'une ancienne restauration.

De nombreuses zones ont perdu leur adhérence avec des manques visibles sur l'ensemble.

Les variations thermo-hygrométriques et les variations de volume ont fragilisé physiquement la couche picturale. La nature du support en plâtre très hygroscopique a joué un rôle dans le processus de détérioration de la peinture. Les altérations chromatiques sont liées à un processus de dégradation chimique du liant, probablement due à un apport d'eau, sous forme vapeur (condensation ?) ou d'un liquide provenant d'un environnement trop humide.

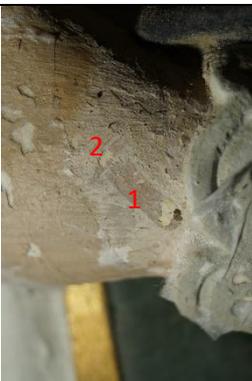
N° /STRATIGRAPHIE ₁	N° DE COUCHE	DESCRIPTION	TECHNIQUE	ETAT DE CONSERVATION	DATATION	OBSERVATIONS
Main

2	Rose clair	Lipidique	Mauvaise adhésion Lacunaire	XXe	
	1	Rose foncé	Lipidique	Mauvaise adhésion Lacunaire	XVIIe

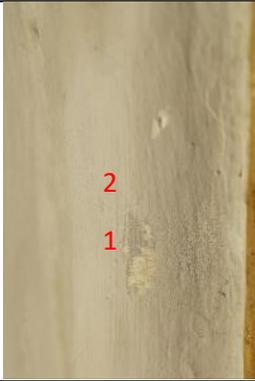
N° /STRATIGRAPHIE ₂	N° DE COUCHE	DESCRIPTION	TECHNIQUE	ETAT DE CONSERVATION	DATATION	OBSERVATIONS
Tunique

2	Blanc cassé	Lipidique	Bon état de conservation	XXe	
	1	Gris	Lipidique	Lacunaire	XVIIe

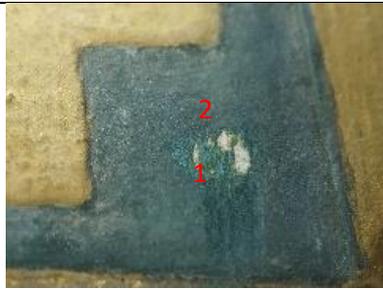
N° /STRATIGRAPHIE ₃	N° DE COUCHE	DESCRIPTION	TECHNIQUE	ETAT DE CONSERVATION	DATATION	OBSERVATIONS
Etole

2	Vert	Lipidique	Bon état de conservation	XXe	
	1	Terre verte	Lipidique	Bon état de conservation	XVIIIe

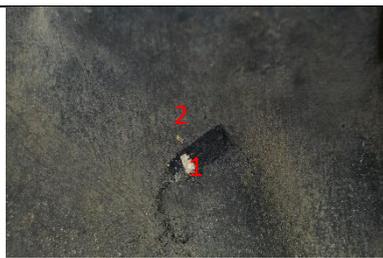
N° /STRATIGRAPHIE ₄	N° DE COUCHE	DESCRIPTION	TECHNIQUE	ETAT DE CONSERVATION	DATATION	OBSERVATIONS
Manteau

2	Noir	Lipidique	Bon état de conservation	XXe	
	1	Noir	Lipidique	Bon état de conservation	XVIIIe

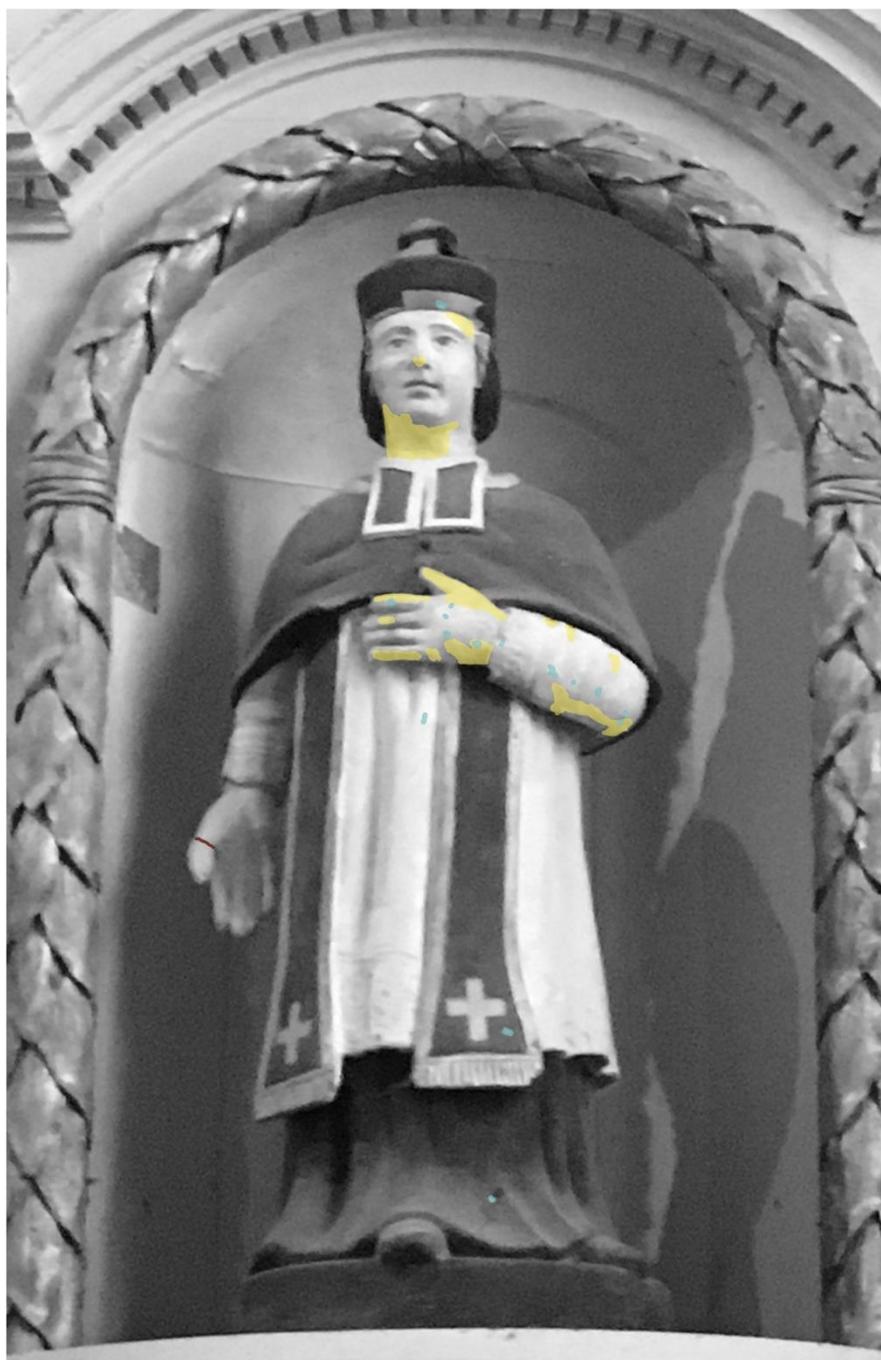
■ Manque du support

■ Chancis

La surface de la couche picturale est très encrassée et dégradée. De nombreuses zones ont perdu leur adhérence et des manques sont constatés sur l'ensemble. La couleur des carnations présente des altérations chromatiques.

Les variations thermo-hygrométriques et les variations de volume ont fragilisé physiquement la couche picturale. La nature du support en plâtre très hygroscopique a joué un rôle dans le processus de détérioration de la peinture. Les altérations chromatiques sont liées à un processus de dégradation chimique du liant, due à un apport d'eau, sous forme vapeur (condensation ?) ou d'un liquide provenant d'un environnement trop humide.
